## Inspection caméra Forage d'eau industriel

Société d'Exploitation de Traitement des Surfaces (SETS)

Chabris (36) - Z.I Les Vigneaux

Dossier n°23059

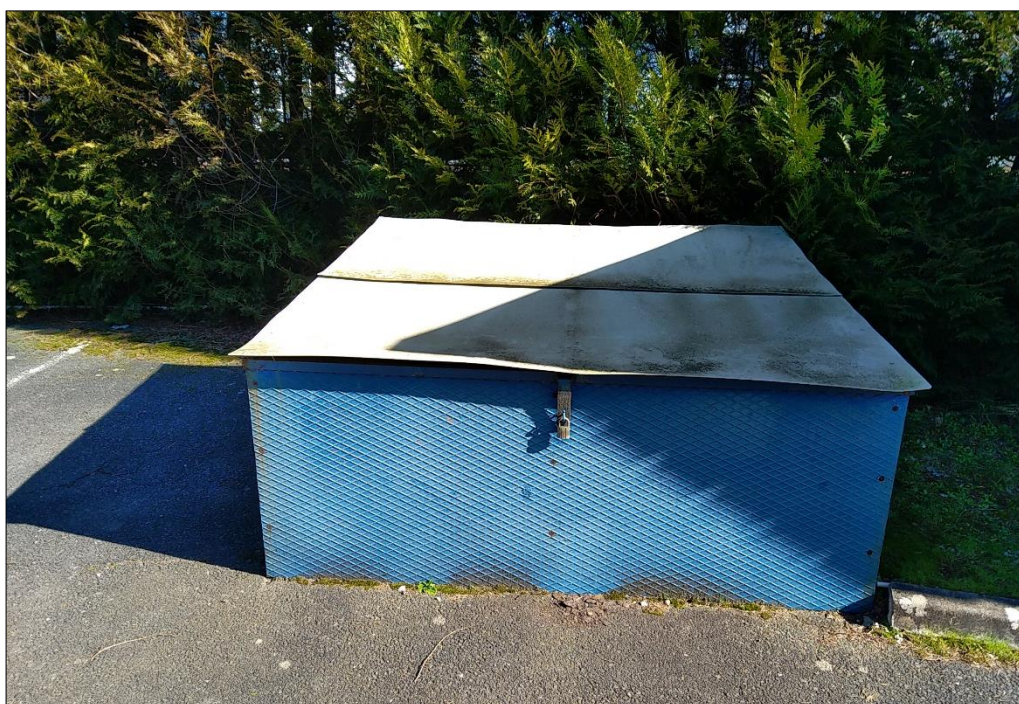
**Figure 5 : Illustration photographique du forage, observé le 27/02/23**

<p><u>Orientation :</u> Vue sur les faces « nord-ouest » et « sud » de l'ouvrage</p>	<p><u>Photos :</u> <b>1 et 2</b></p>	 
<p><u>Observations :</u></p> <p>✓ Capot métallique et margelle béton en bon état</p>

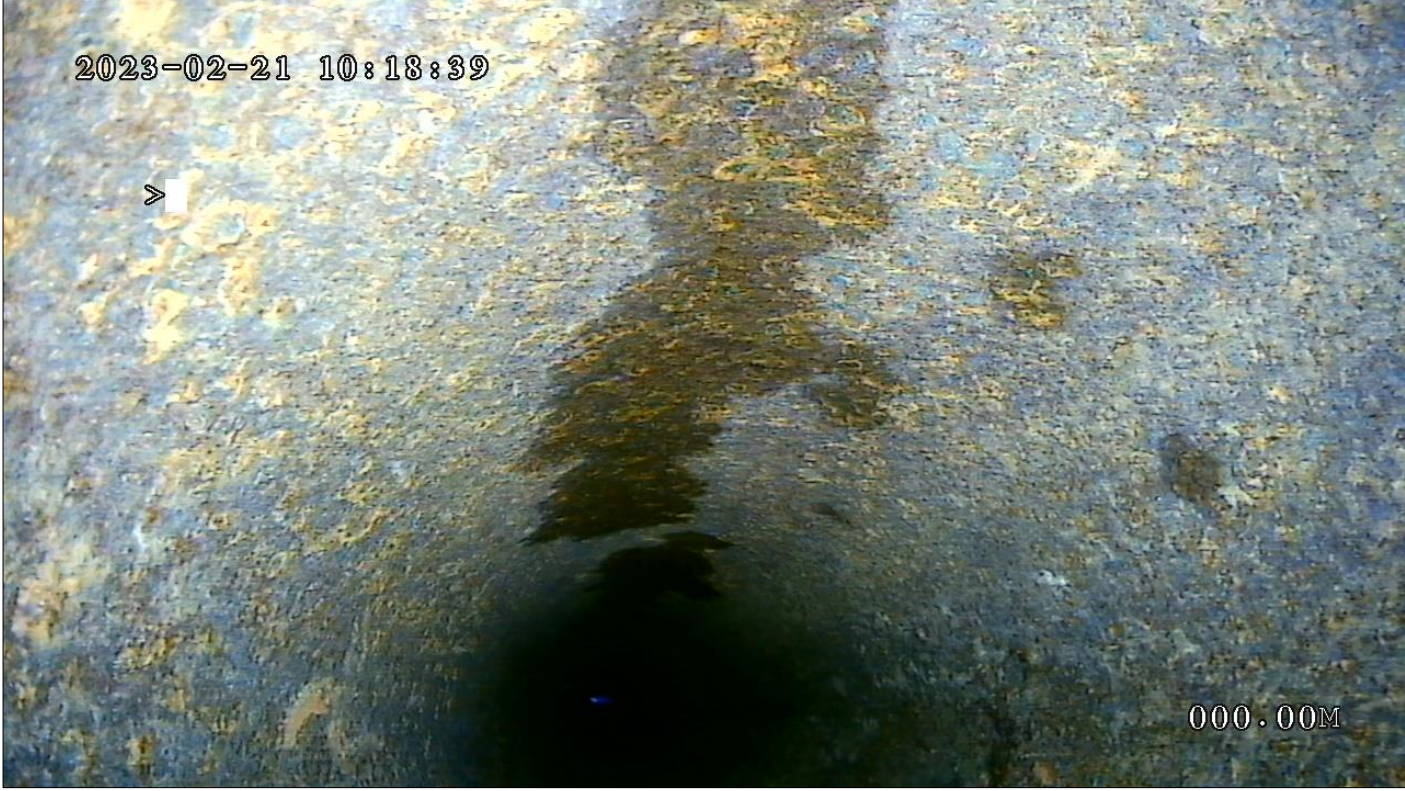
<p><u>Observations :</u></p> <ul style="list-style-type: none"> <li>✓ Traces d'humidité sur le tubage acier de Ø 265 mm int<sup>1</sup></li> <li>✓ Tubage acier dans un état de dégradation avancé : il se délite en morceaux, par endroit</li> <li>✓ Présence de dépôts sur le tubage</li> </ul>		
<p><u>Distance :</u> <b>1,51 ml</b></p>	<p><u>Photo : 3</u></p>

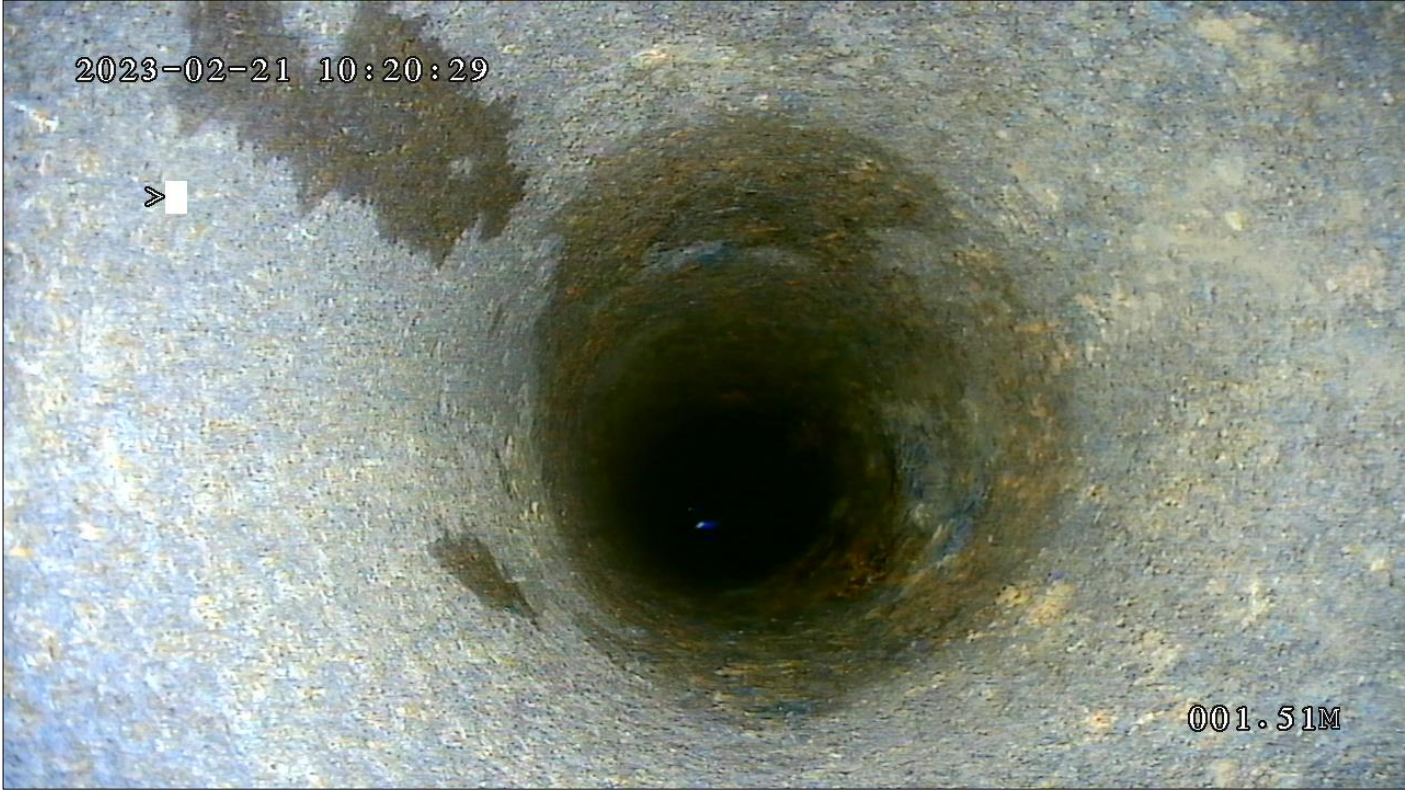
<p><u>Observations :</u></p> <ul style="list-style-type: none"> <li>✓ Traces d'humidité sur le tubage acier</li> <li>✓ Tubage acier en mauvais état</li> <li>✓ Tubage déformé ou simple effet visuel ? (difficile à discerner sur la photo)</li> <li>✓ Présence de dépôts sur le tubage</li> </ul>

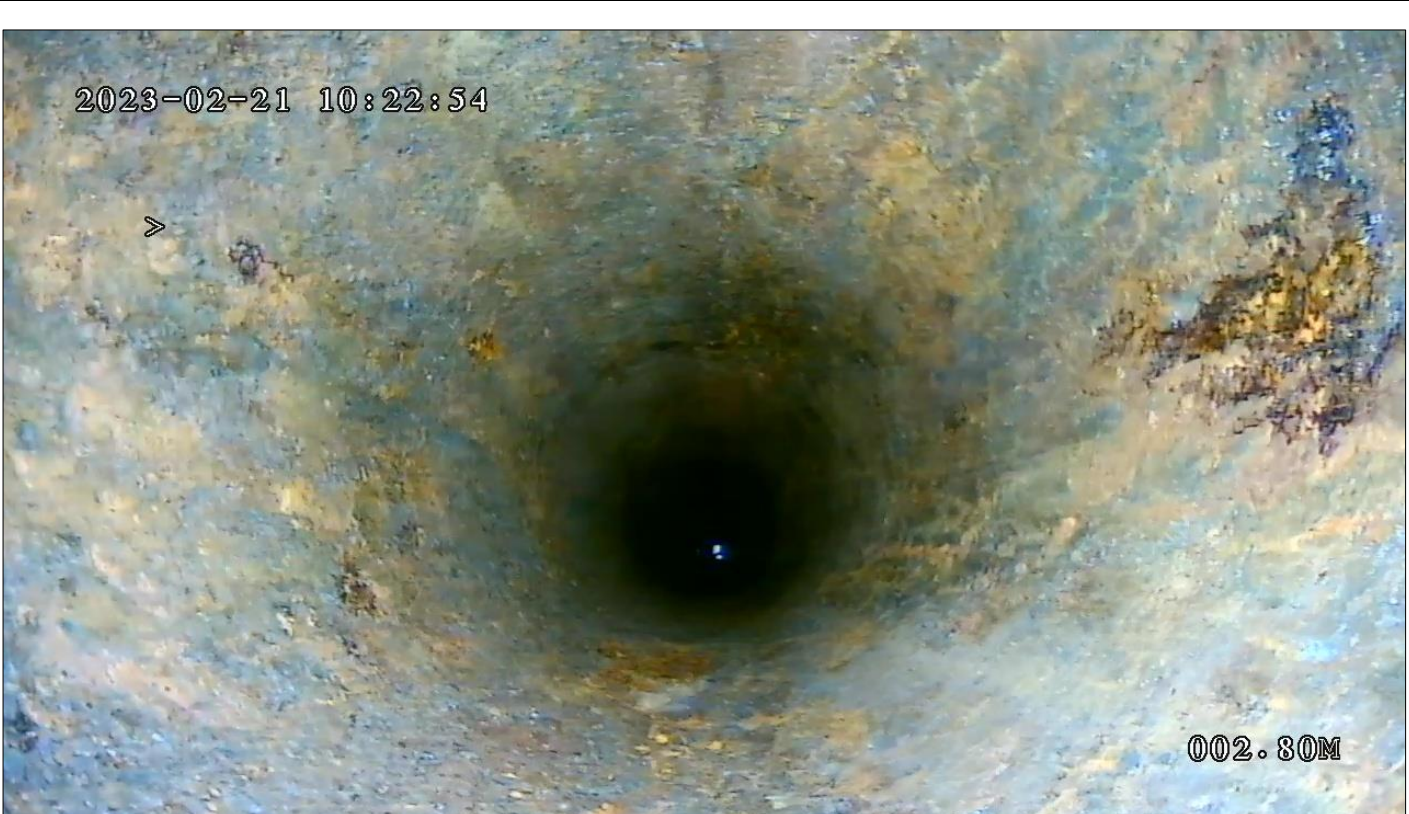
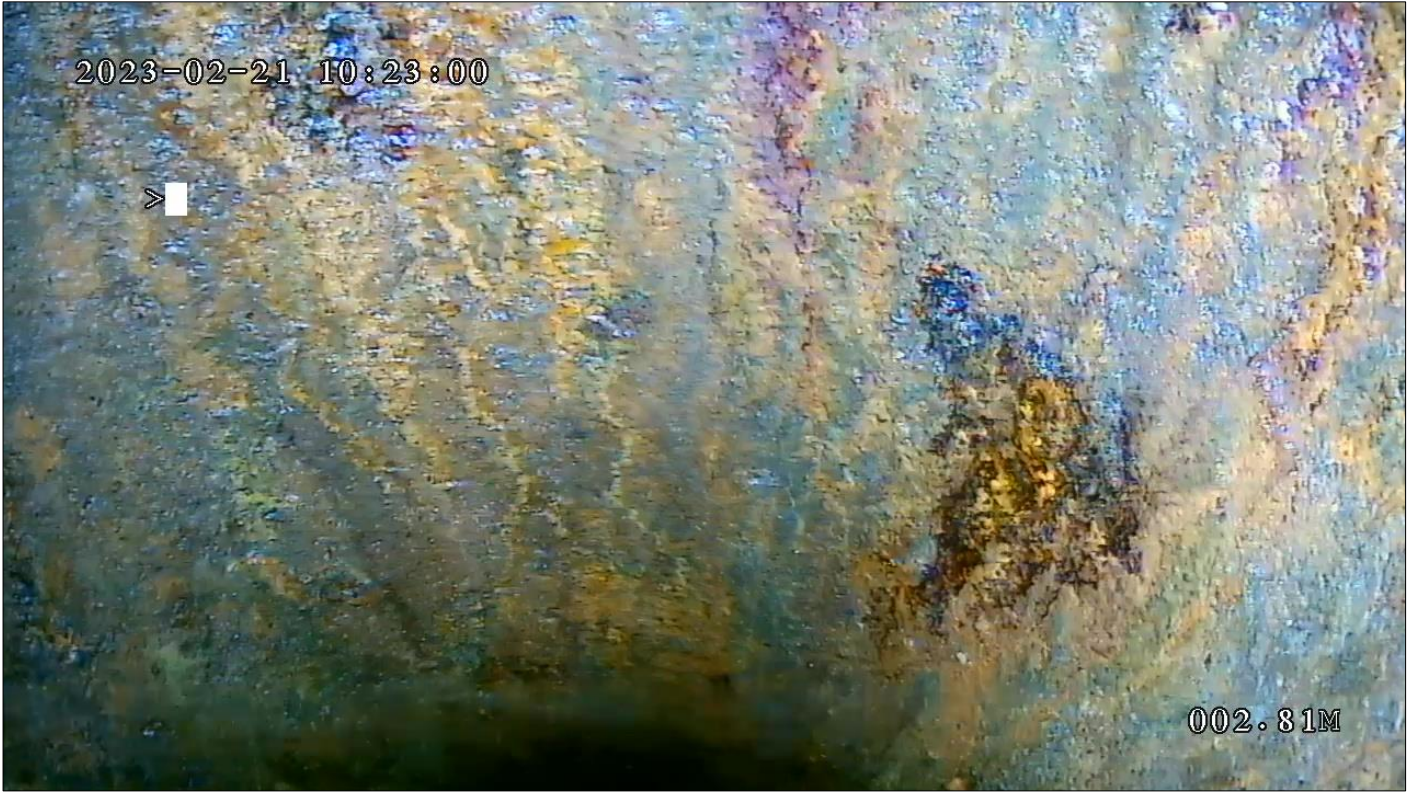
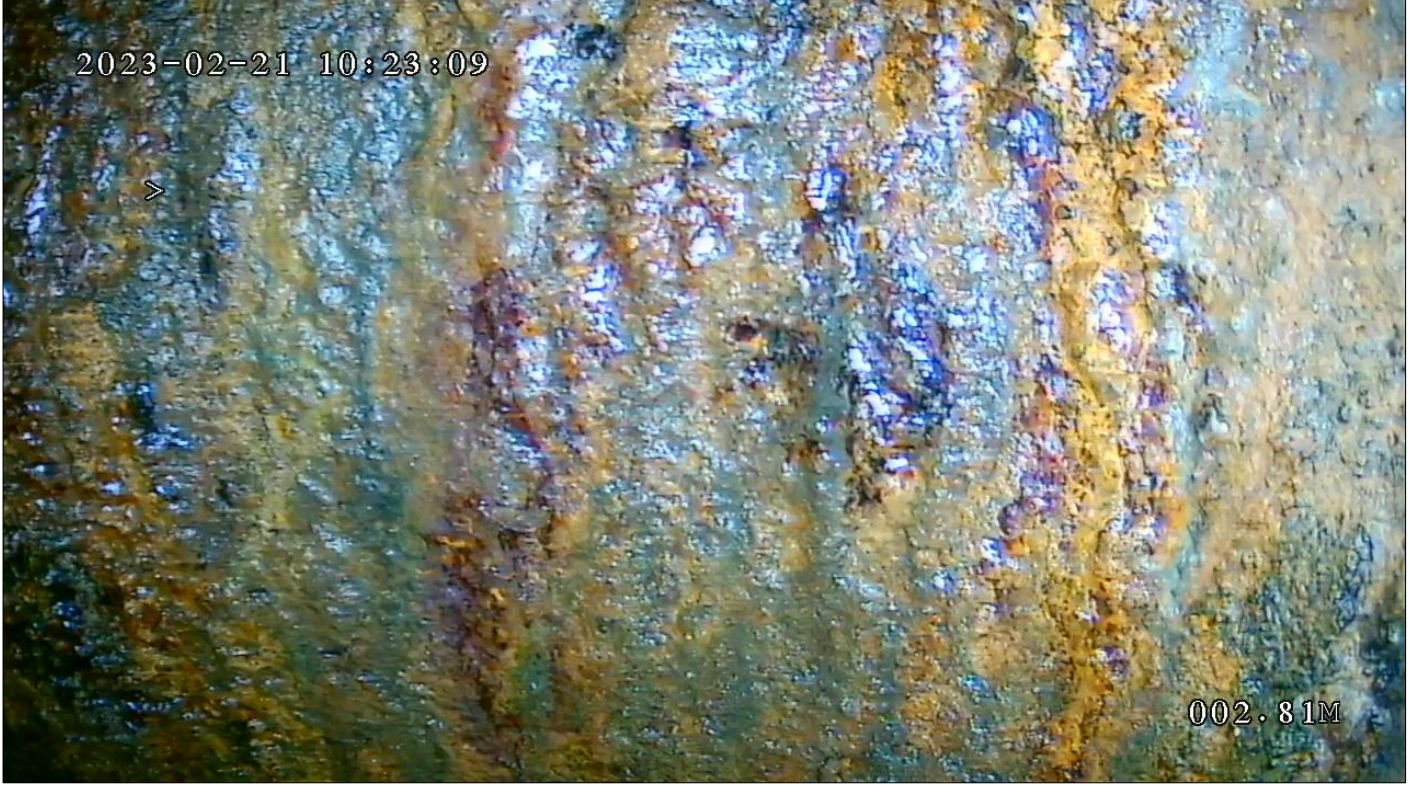
<u>Distance :</u> 2,81 ml	<u>Photos :</u> 4, 5 et 6

<p><u>Observations :</u></p> <ul style="list-style-type: none"><li>✓ Traces de ruissellements sur le tubage acier : liées à la condensation ?</li><li>✓ Présence de dépôts sur le tubage acier</li><li>✓ Tubage acier en mauvais état</li></ul>

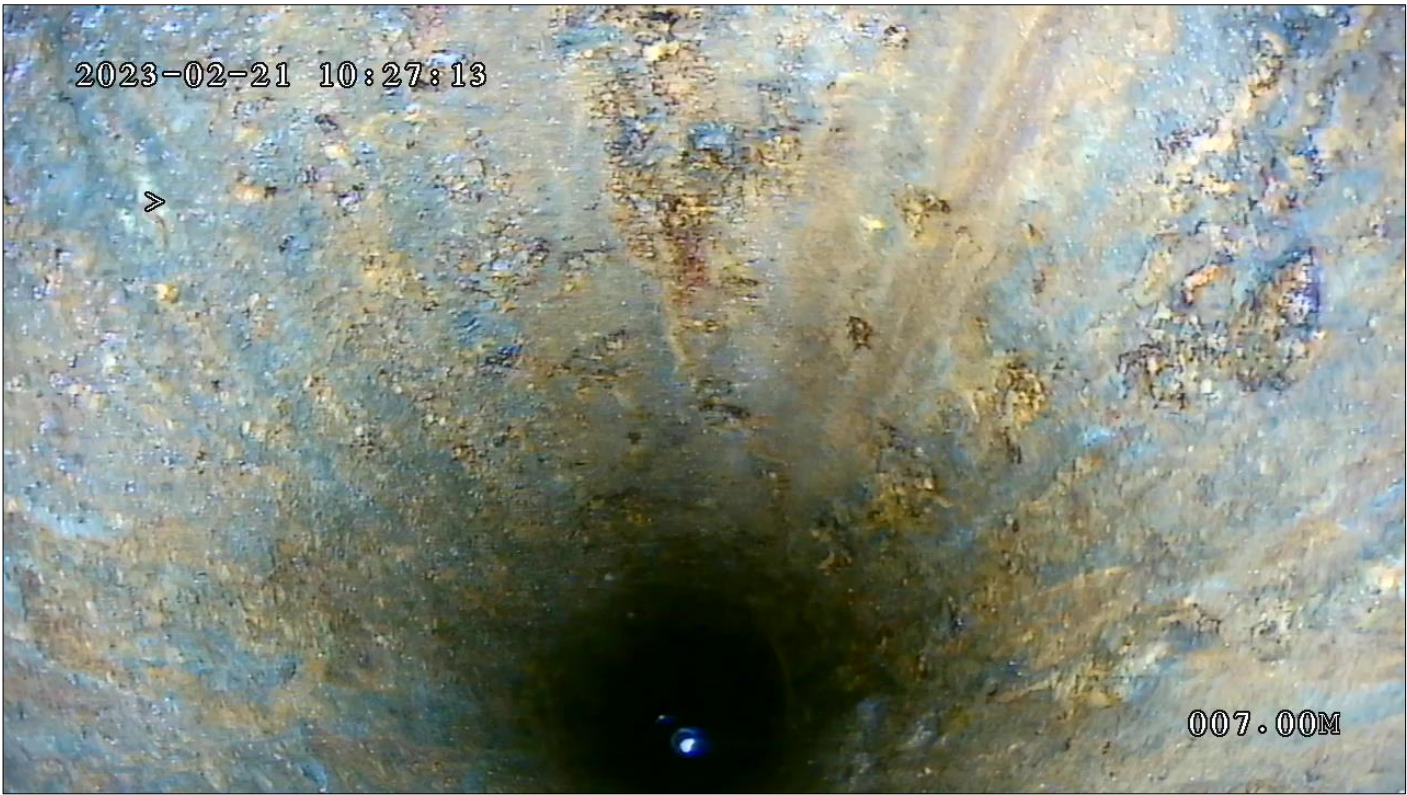
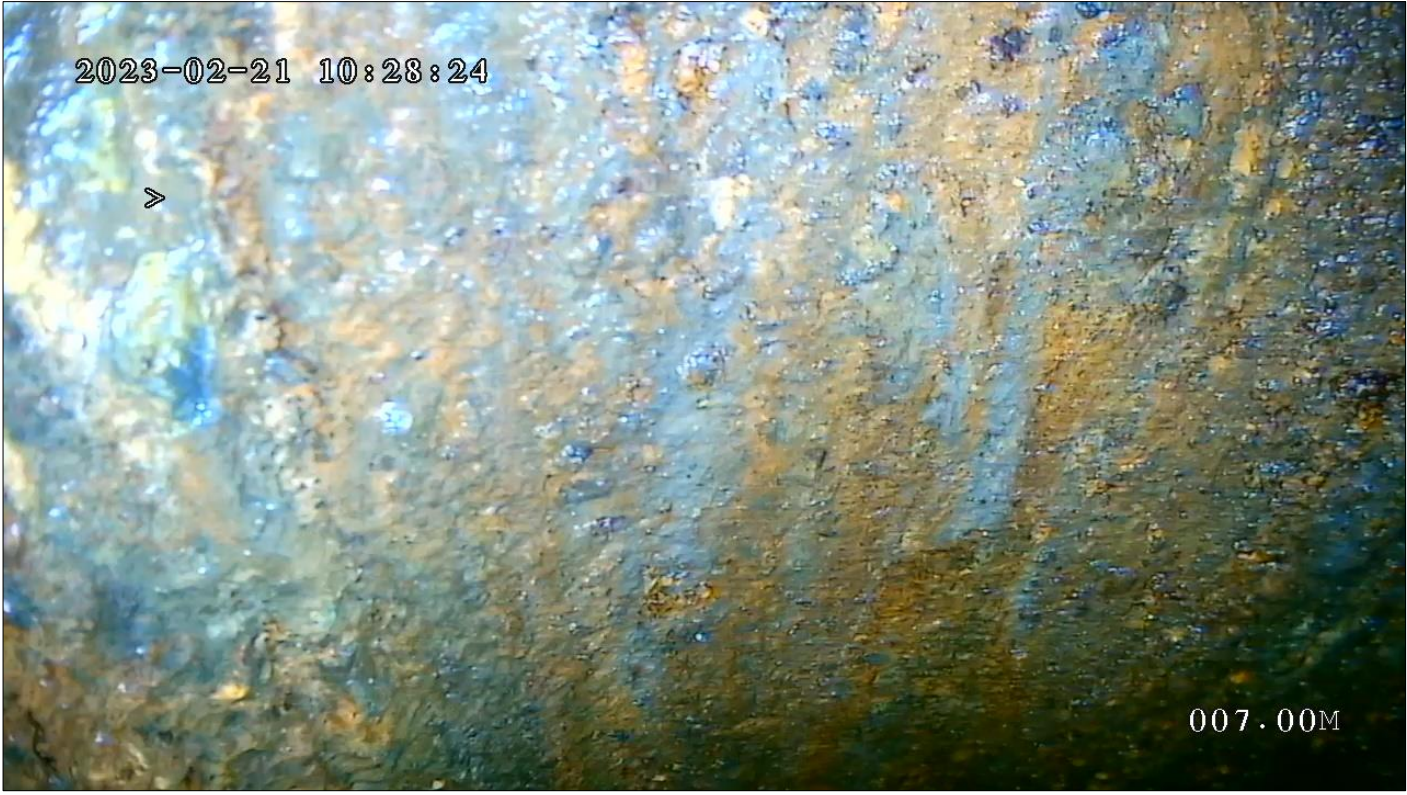
<u>Distance :</u> 7,00 ml	<u>Photos :</u> 8 et 9

<u>Observations :</u> ✓ Vue sur le niveau d'eau dans l'ouvrage  ✓ Présence de dépôts sur le tubage acier

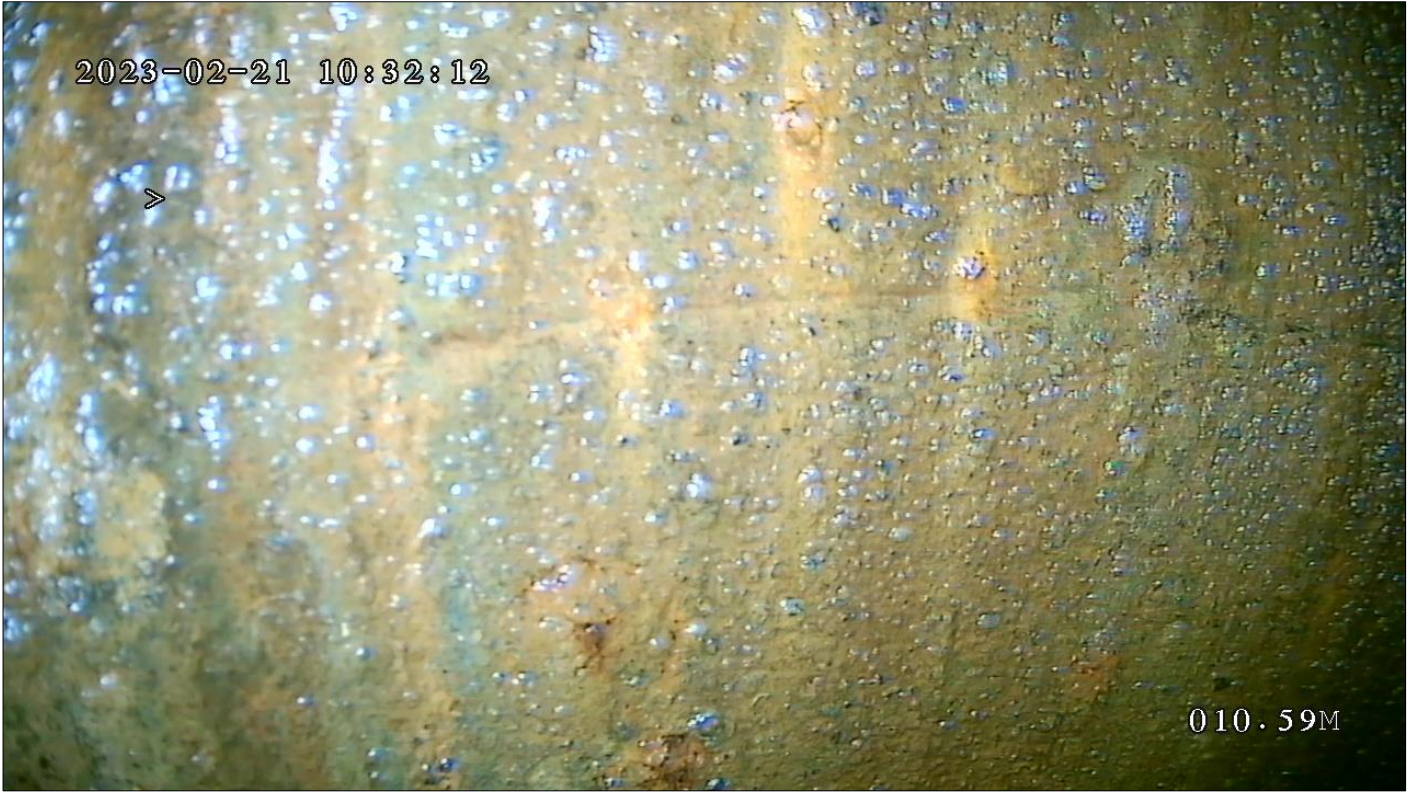
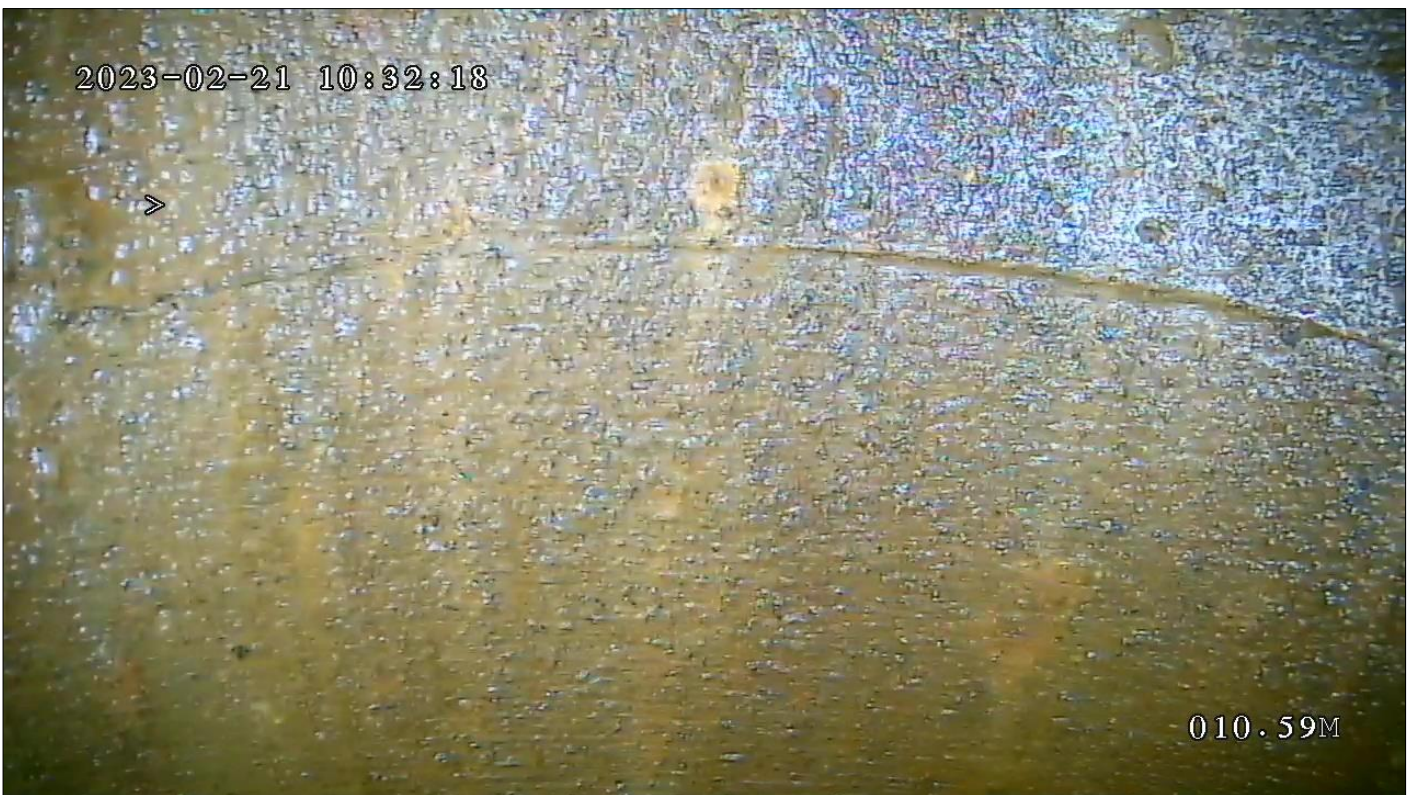
<u>Distance :</u> <b>10,59 ml</b>	<u>Photos :</u> <b>11 et 12</b>

<p>2023-02-21 10:32:12</p> <p>010.59M</p>
<u>Observations :</u> <ul style="list-style-type: none"><li>✓ Joint entre deux tubes aciers pleins de Ø 265 mm int</li><li>✓ Présence de dépôts sur les tubages</li></ul>

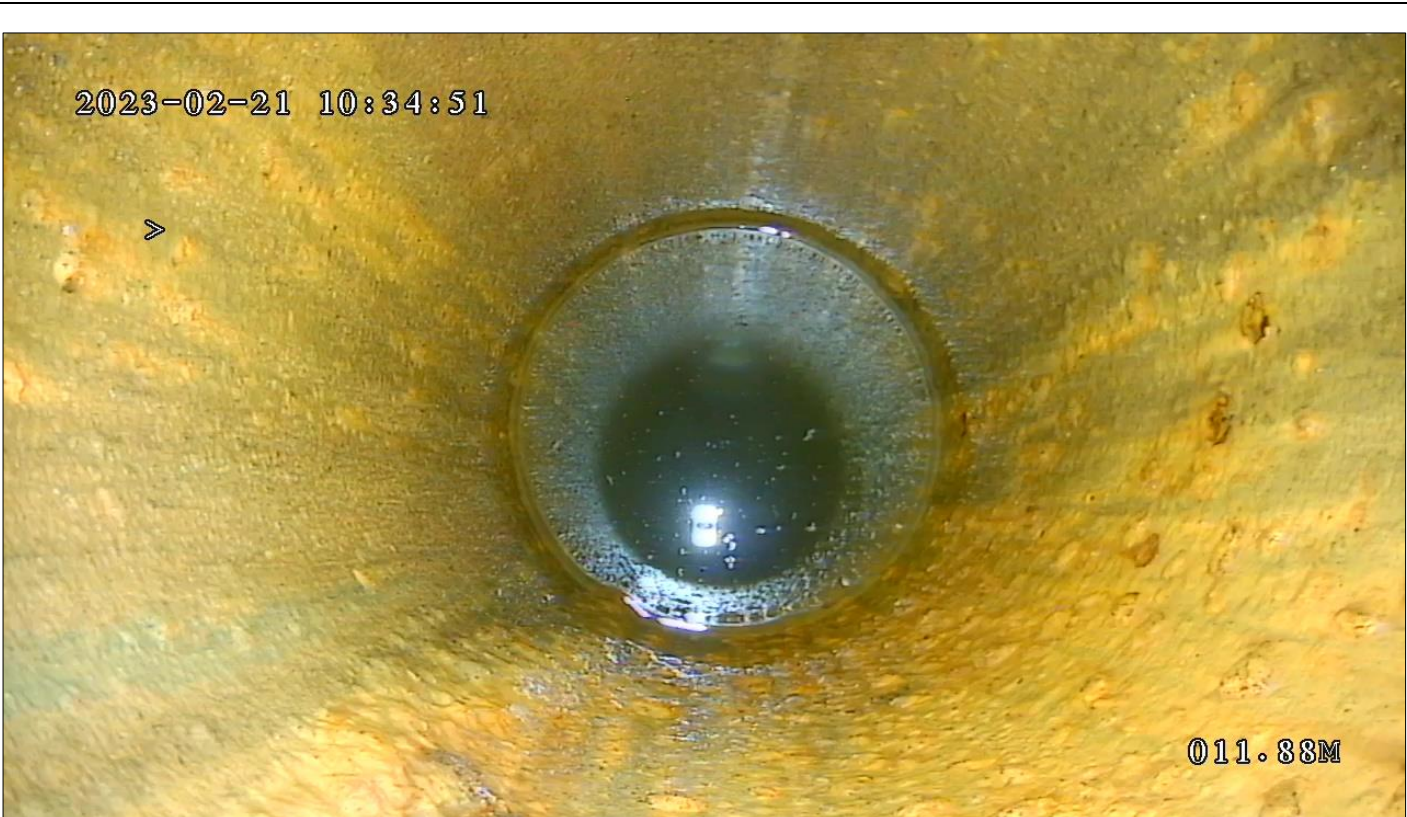
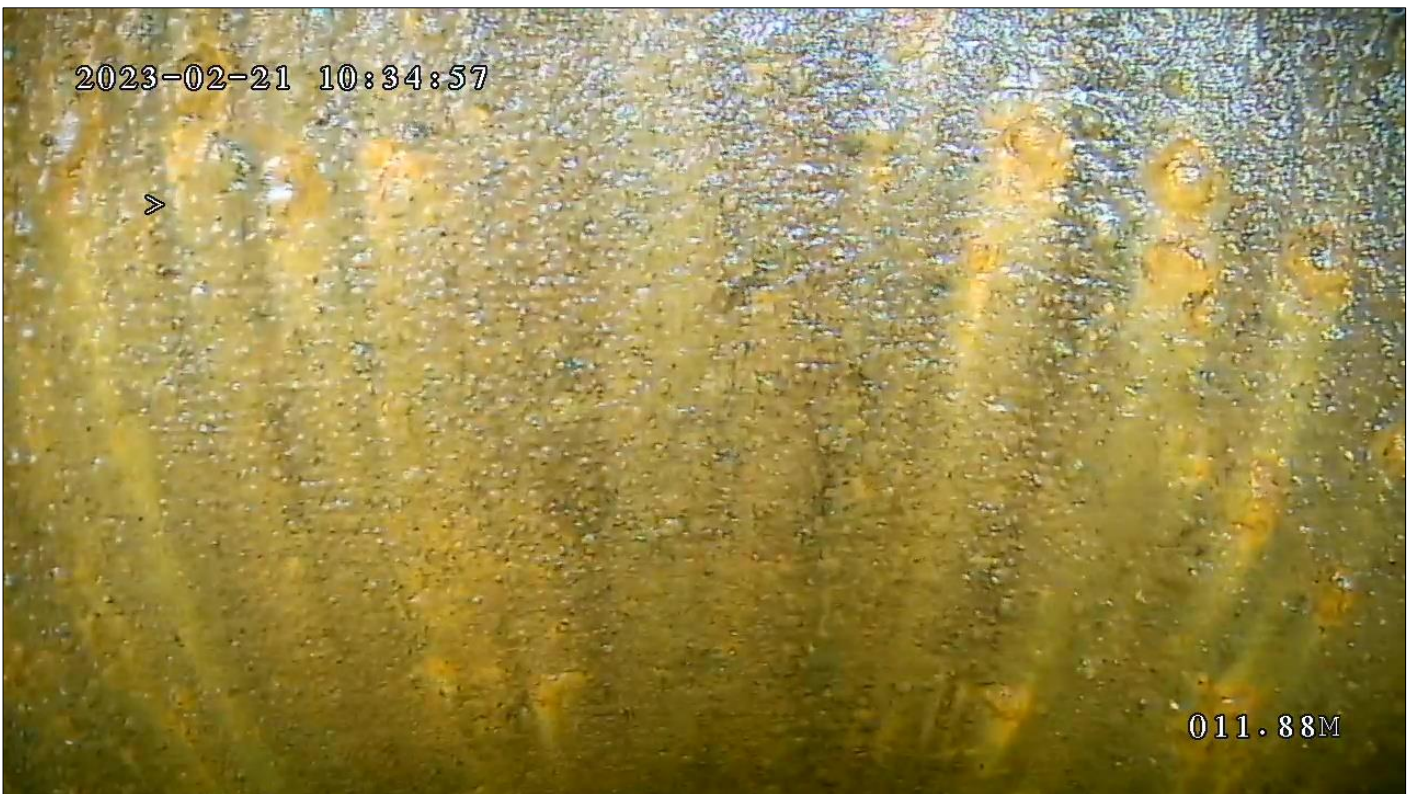
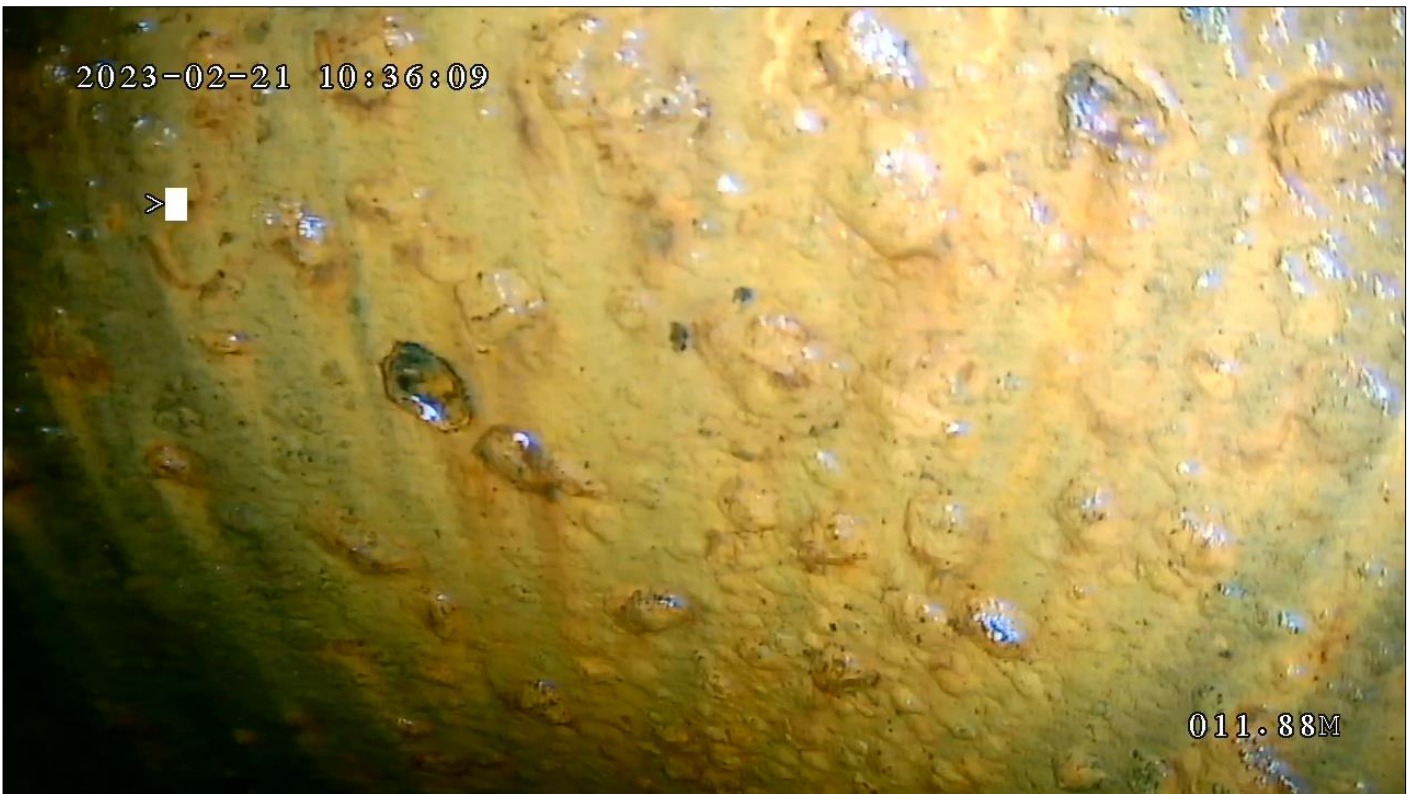
<u>Distance :</u> 11,88 ml	<u>Photos :</u> 13, 14 et 15

<p><u>Observations :</u></p> <ul style="list-style-type: none"><li>✓ Vue sur le niveau d'eau dans l'ouvrage</li><li>✓ Présence de dépôts sur le tubage</li></ul>

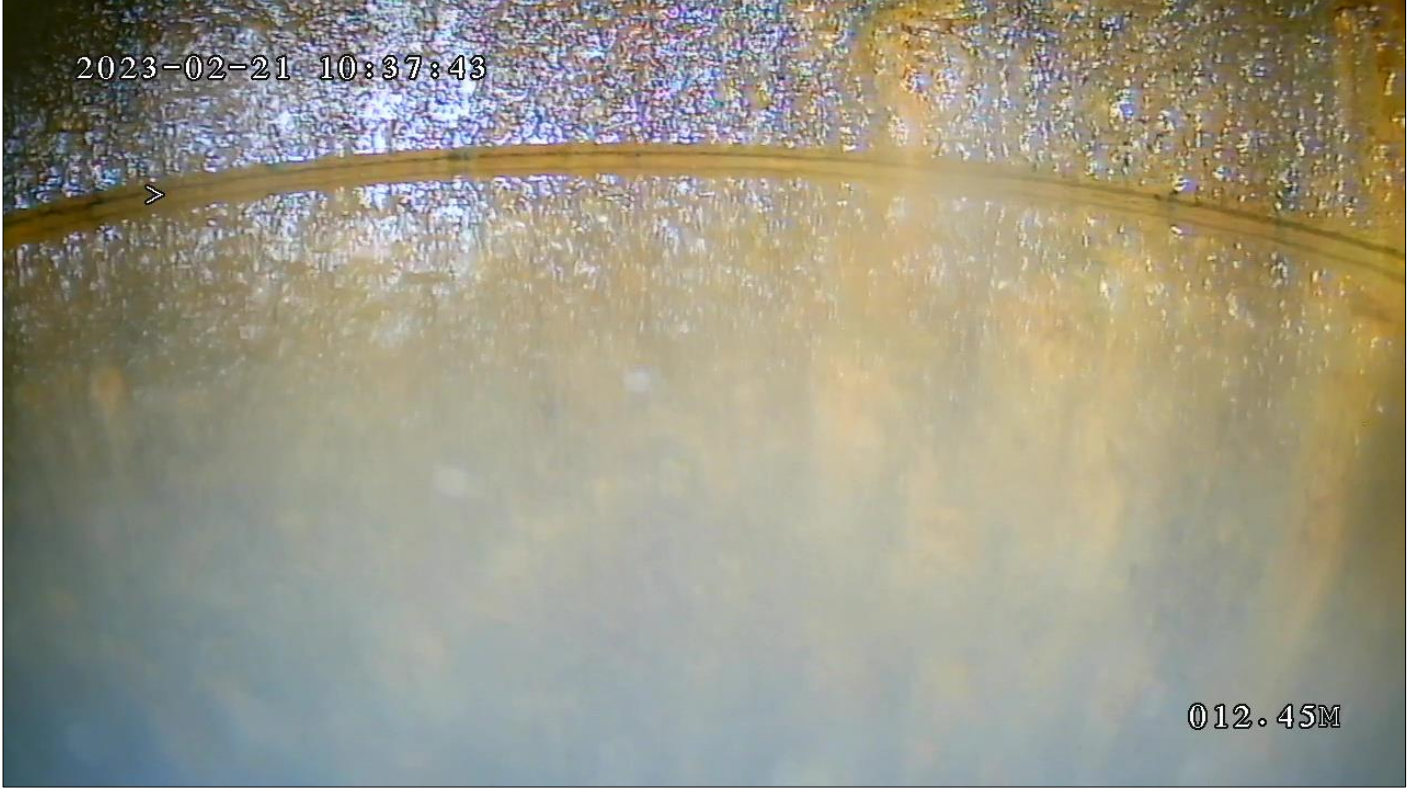
<p>012.45M</p>
<p><u>Observations :</u></p> <ul style="list-style-type: none"> <li>✓ Niveau d'eau dans l'ouvrage au moment de la prise de vue</li> <li>✓ Eau trouble (beaucoup de matières en suspension)</li> <li>✓ Présence de dépôts sur le tubage</li> </ul>		<p>2023-02-21 10:37:43</p>

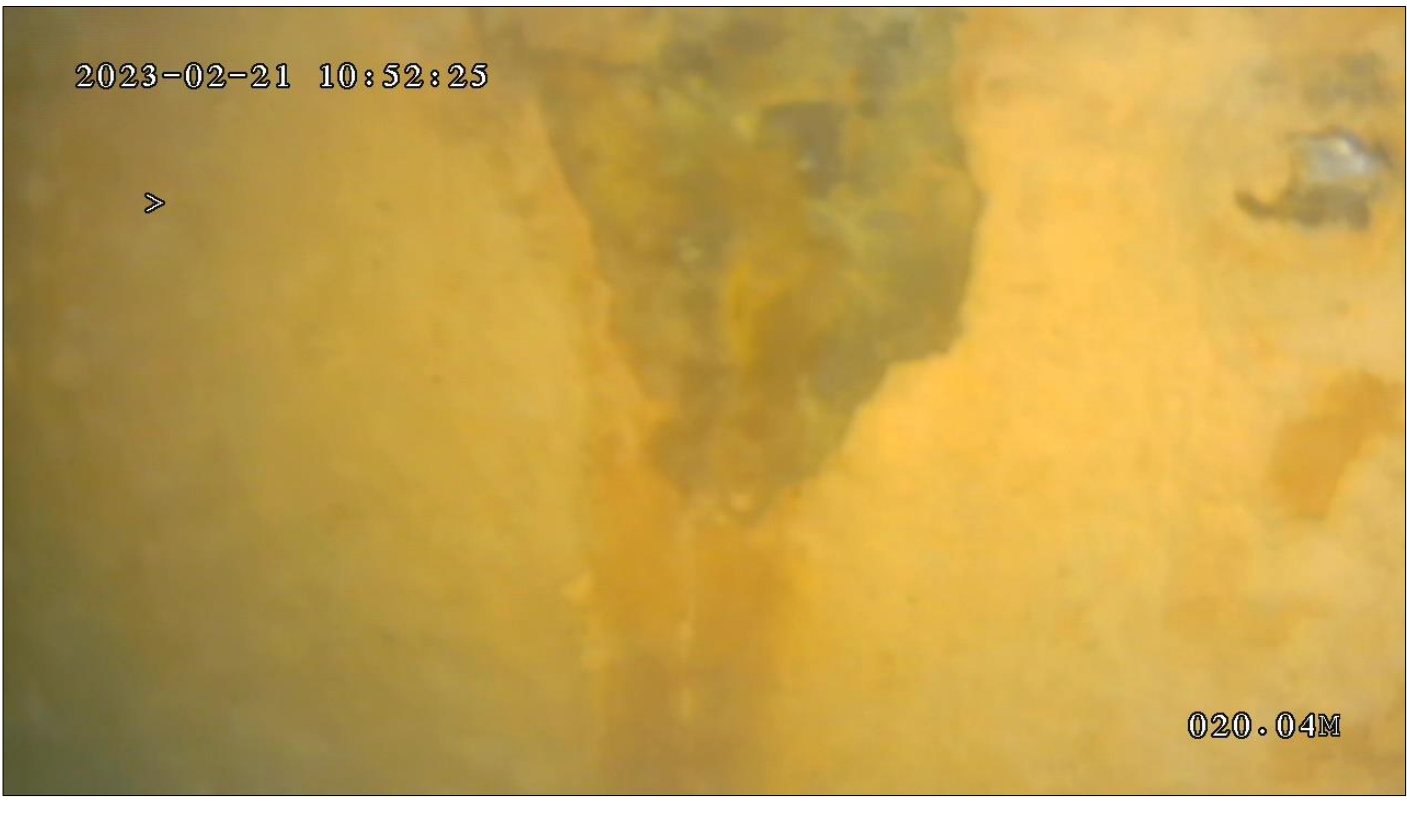
<p>020.04M</p>
<p><u>Observations :</u></p> <ul style="list-style-type: none"><li>✓ Eau trouble (beaucoup de matières en suspension)</li><li>✓ Présence importante de dépôts sur le tubage</li></ul>		<p>2023-02-21 10:52:25</p>

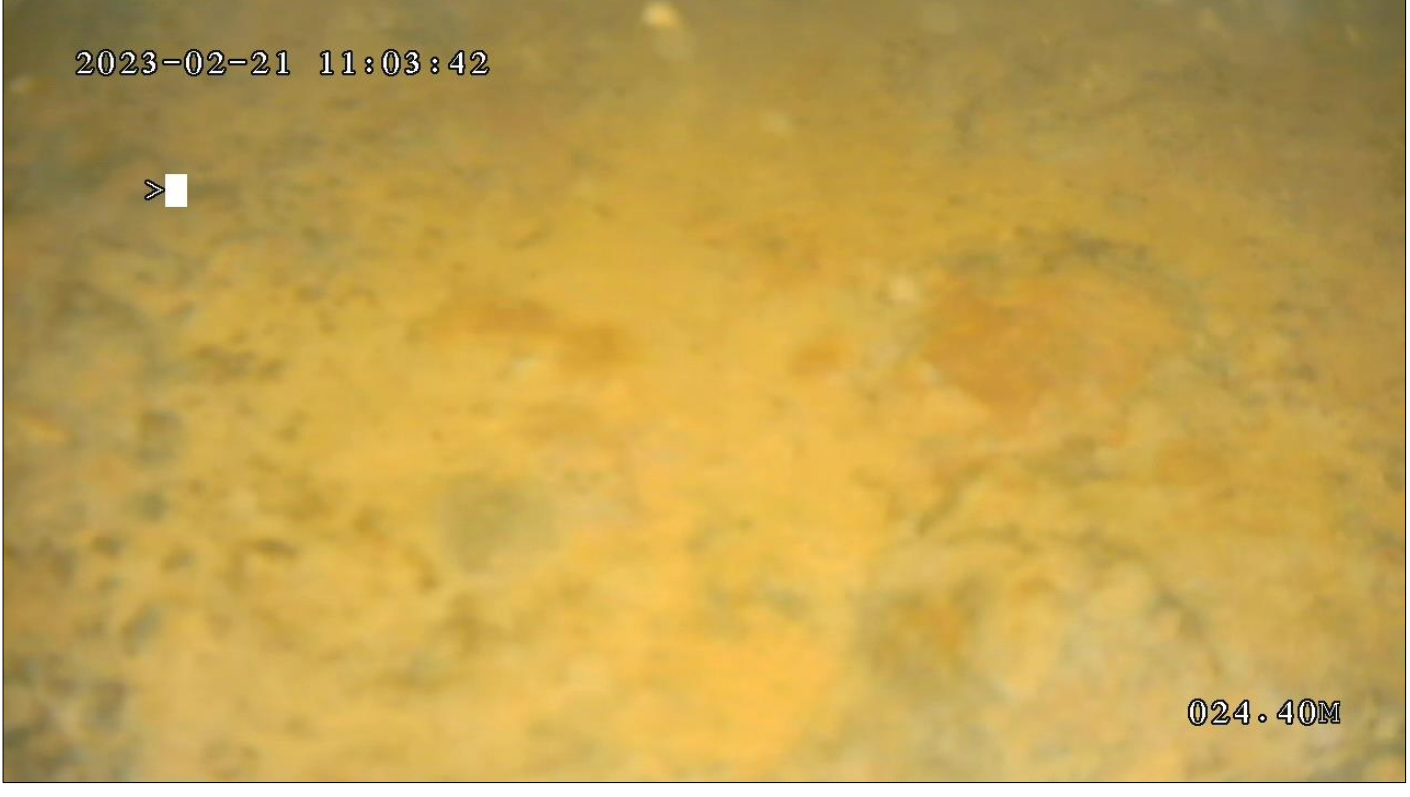
<p>024.40M</p>
<p><u>Observations :</u></p> <ul style="list-style-type: none"> <li>✓ Eau trouble (beaucoup de matières en suspension)</li> <li>✓ Présence importante de dépôts sur le tubage</li> </ul>		<p>2023-02-21 11:03:42</p>

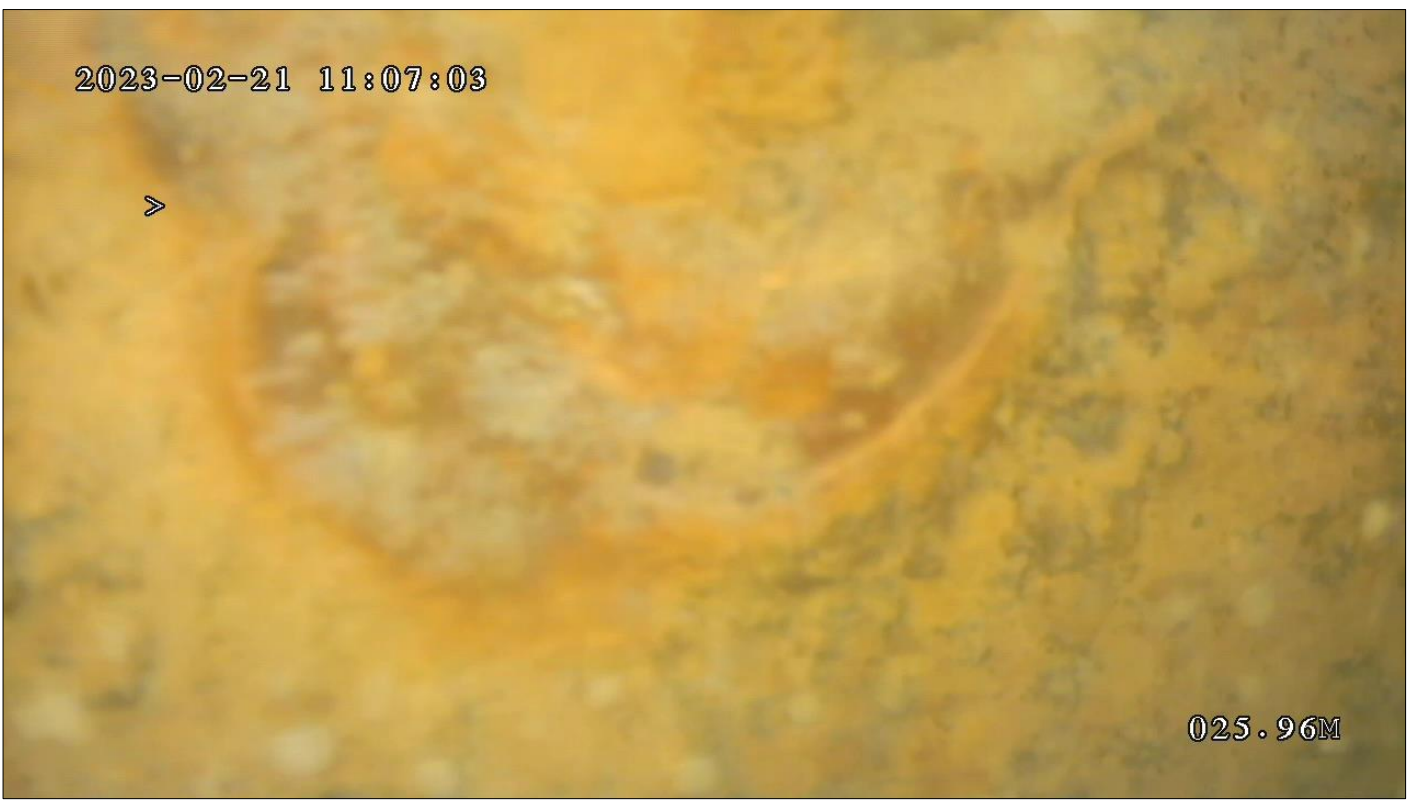
<p>025.96M</p>
<p><u>Observations :</u></p> <ul style="list-style-type: none"> <li>✓ Eau trouble (beaucoup de matières en suspension)</li> <li>✓ Présence importante de dépôts sur le tubage</li> <li>✓ Vue sur une grosse concrétion</li> </ul>

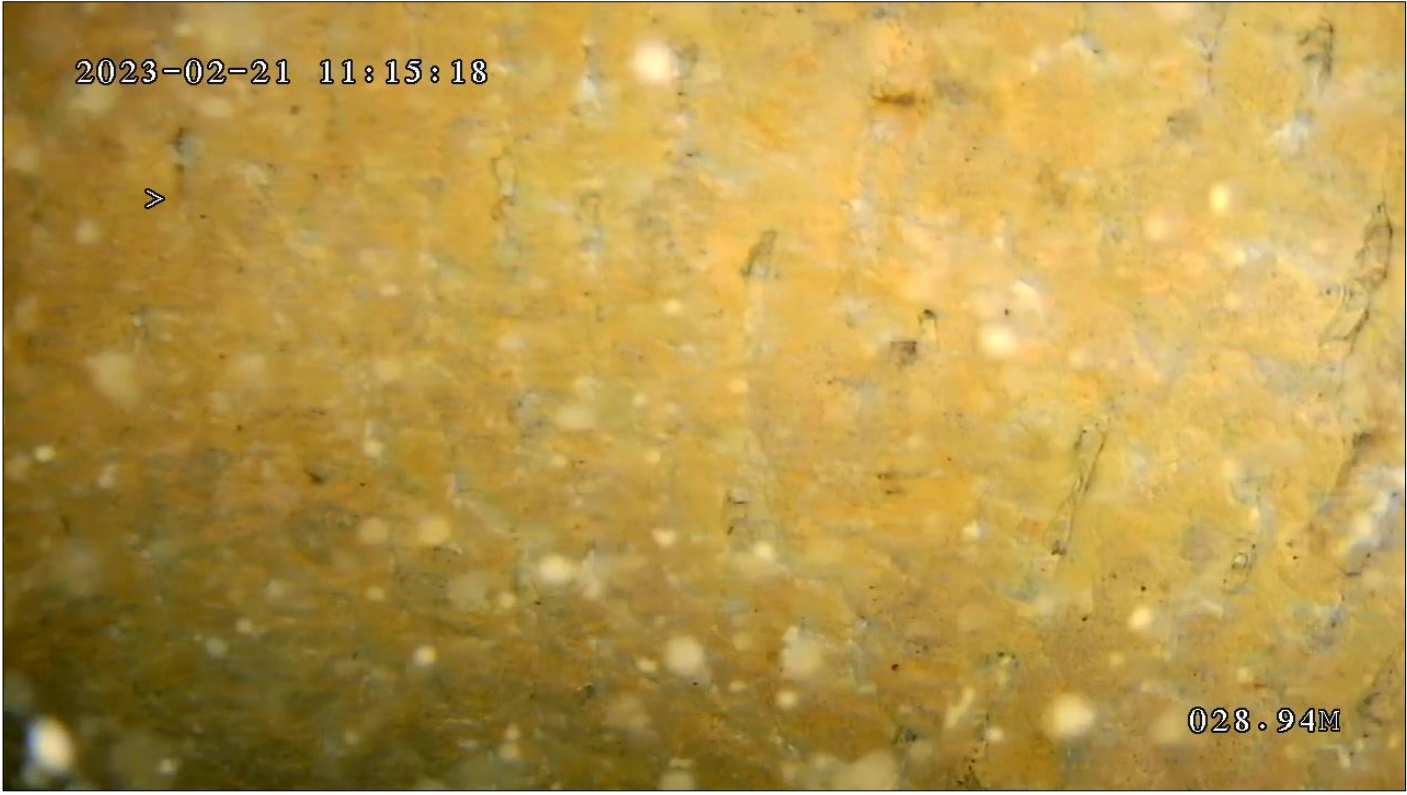
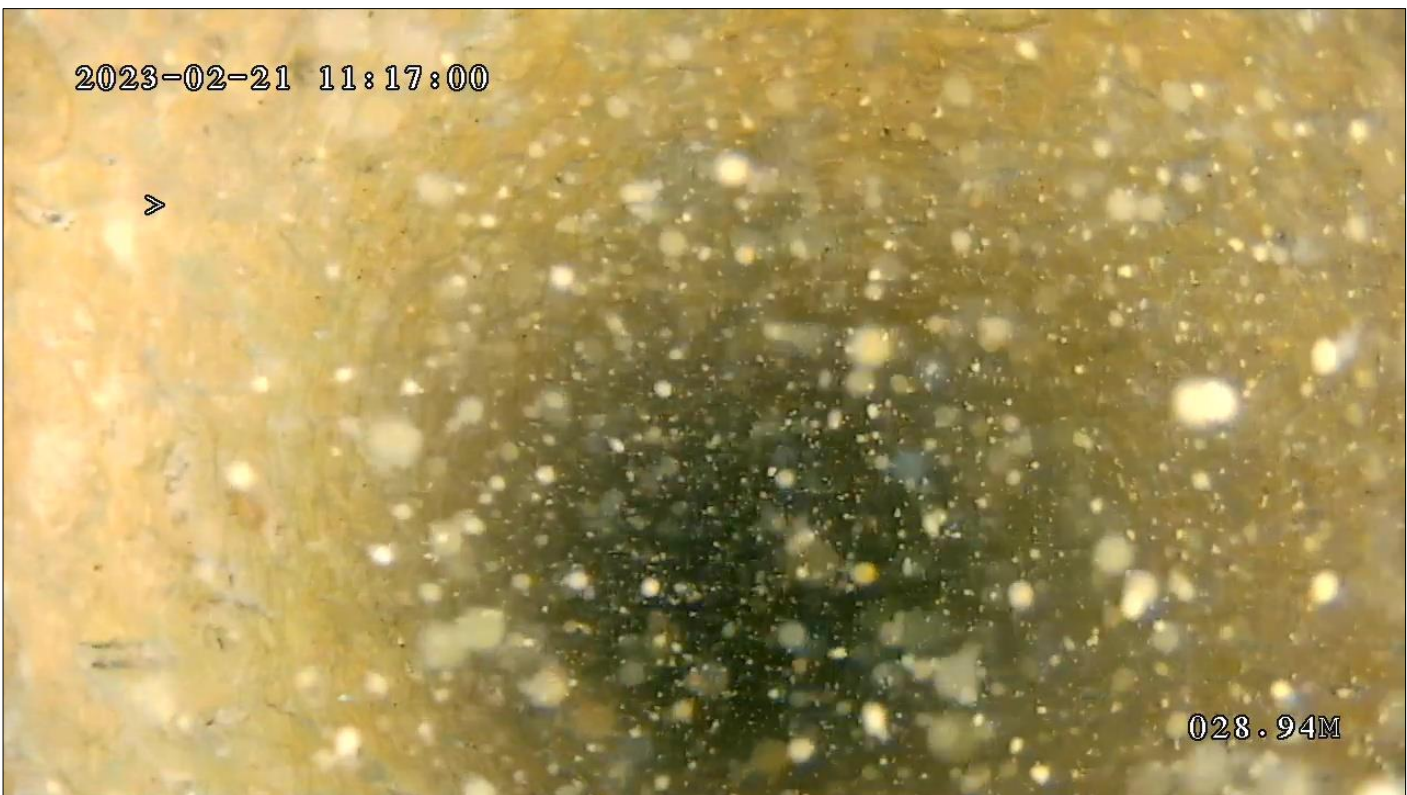
<u>Distance :</u> 28,94 ml	<u>Photos :</u> 29 et 30

<u>Observations :</u> <ul style="list-style-type: none"><li>✓ Eau moins trouble, mais toujours beaucoup de matières en suspension</li><li>✓ Présence importante de dépôts sur le tubage</li><li>✓ Joint entre le tube acier plein Ø 265 mm int et le tube crépiné Ø 265 mm int vers 28,79 ml, mais très peu visible, à cause des dépôts</li><li>✓ Crépines de type nervures repoussées</li><li>✓ Crépines colmatées</li></ul>

- Réalisation d'un brossage mécanique de l'ouvrage, avec nettoyage à l'airlift,
- Acidification avec inhibiteur de corrosion, avec nettoyage à l'airlift,
- Réalisation d'un développement de l'ouvrage par pompage,
- Réalisation d'une campagne d'essais de pompage (essai de puits et essai de nappe), afin de déterminer la courbe caractéristique de l'ouvrage (détermination du débit critique, du débit d'exploitation et de la productivité de l'ouvrage),
- Remise en place de la colonne d'exhaure dans le forage,
- Remise en service du forage.
