## Inspection caméra Forage d'eau industriel

Société d'Exploitation de Traitement des Surfaces (SETS)

Chabris (36) - Z.I Les Vigneaux

Dossier n°23059

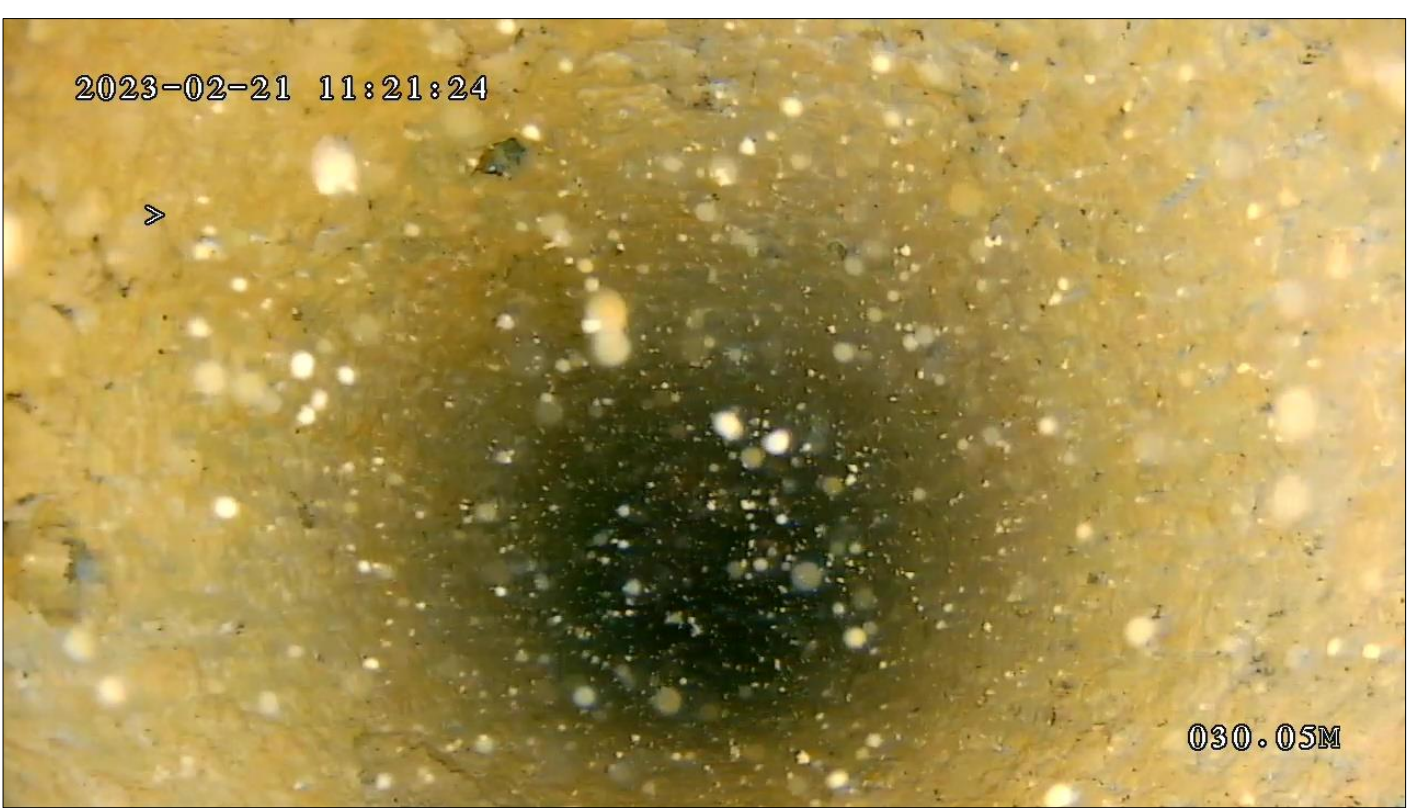
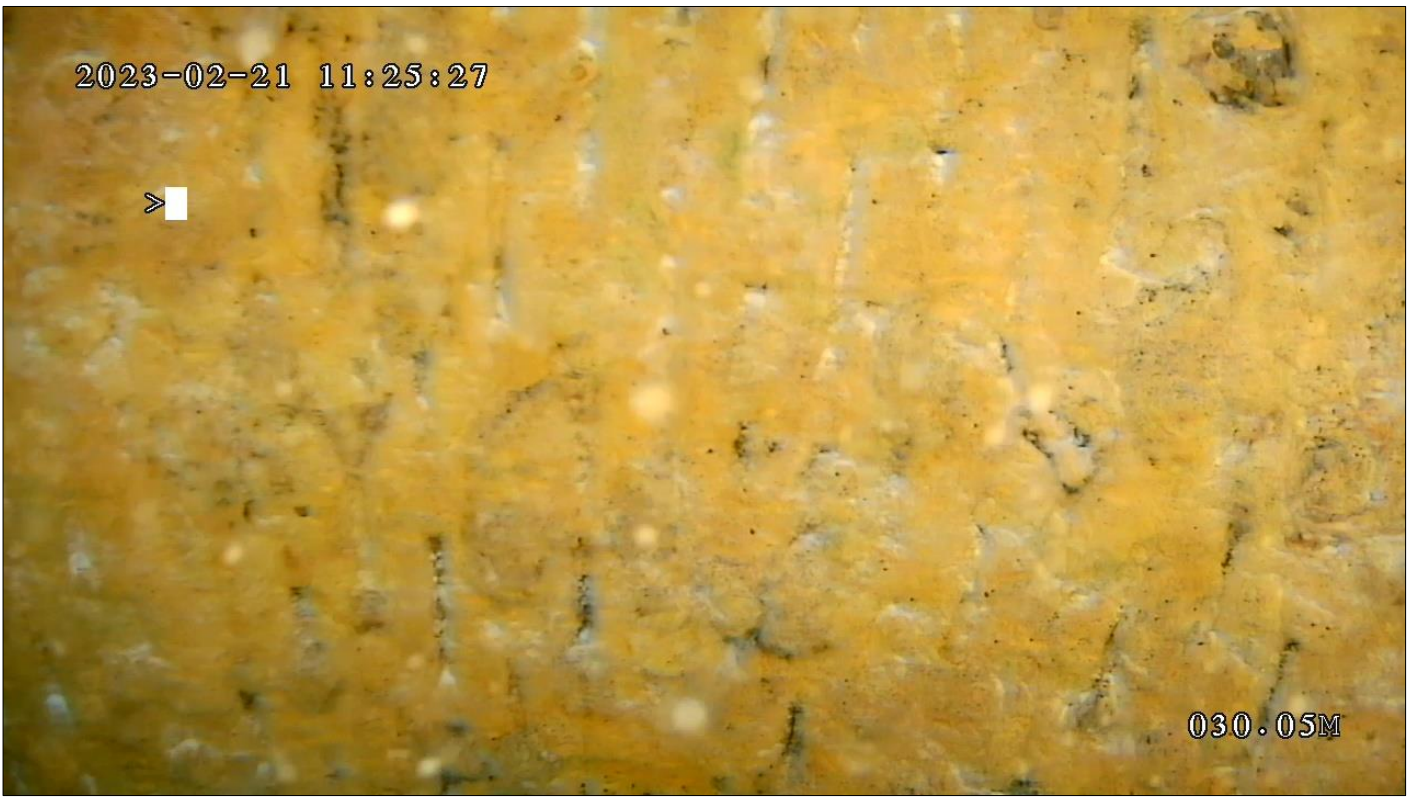
<p>030.05M</p>
<p><u>Observations :</u></p> <ul style="list-style-type: none"> <li>✓ Eau chargée en matières en suspension</li> <li>✓ Présence importante de dépôts sur le tubage</li> <li>✓ Crépines de type nervures repoussées</li> <li>✓ Crépines colmatées</li> </ul>		<p>2023-02-21 11:25:27</p>

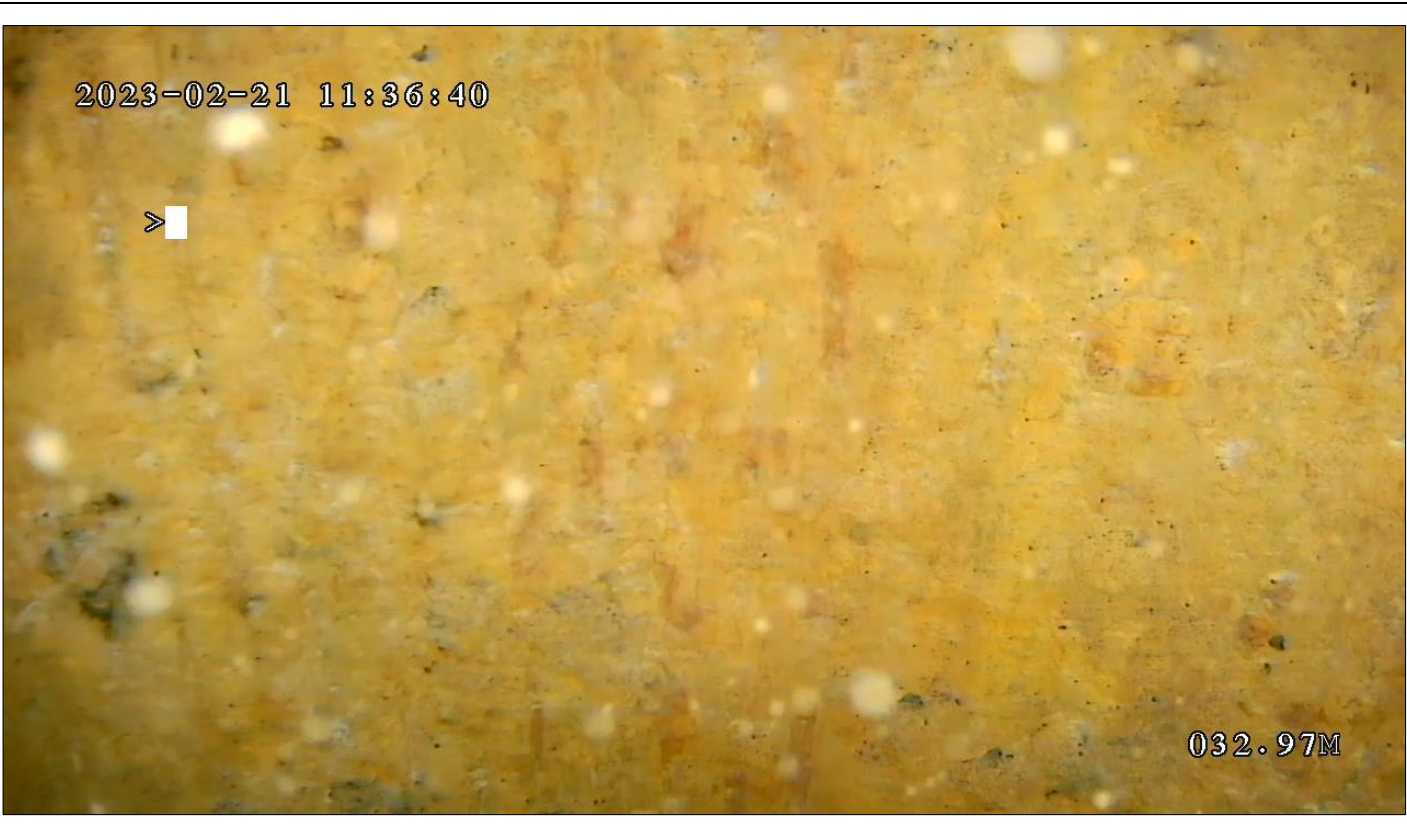
<p>032.97M</p>
<p><u>Observations :</u></p> <ul style="list-style-type: none"> <li>✓ Eau chargée en matières en suspension</li> <li>✓ Présence importante de dépôts sur le tubage</li> <li>✓ Crépines de type nervures repoussées</li> <li>✓ Crépines colmatées</li> </ul>

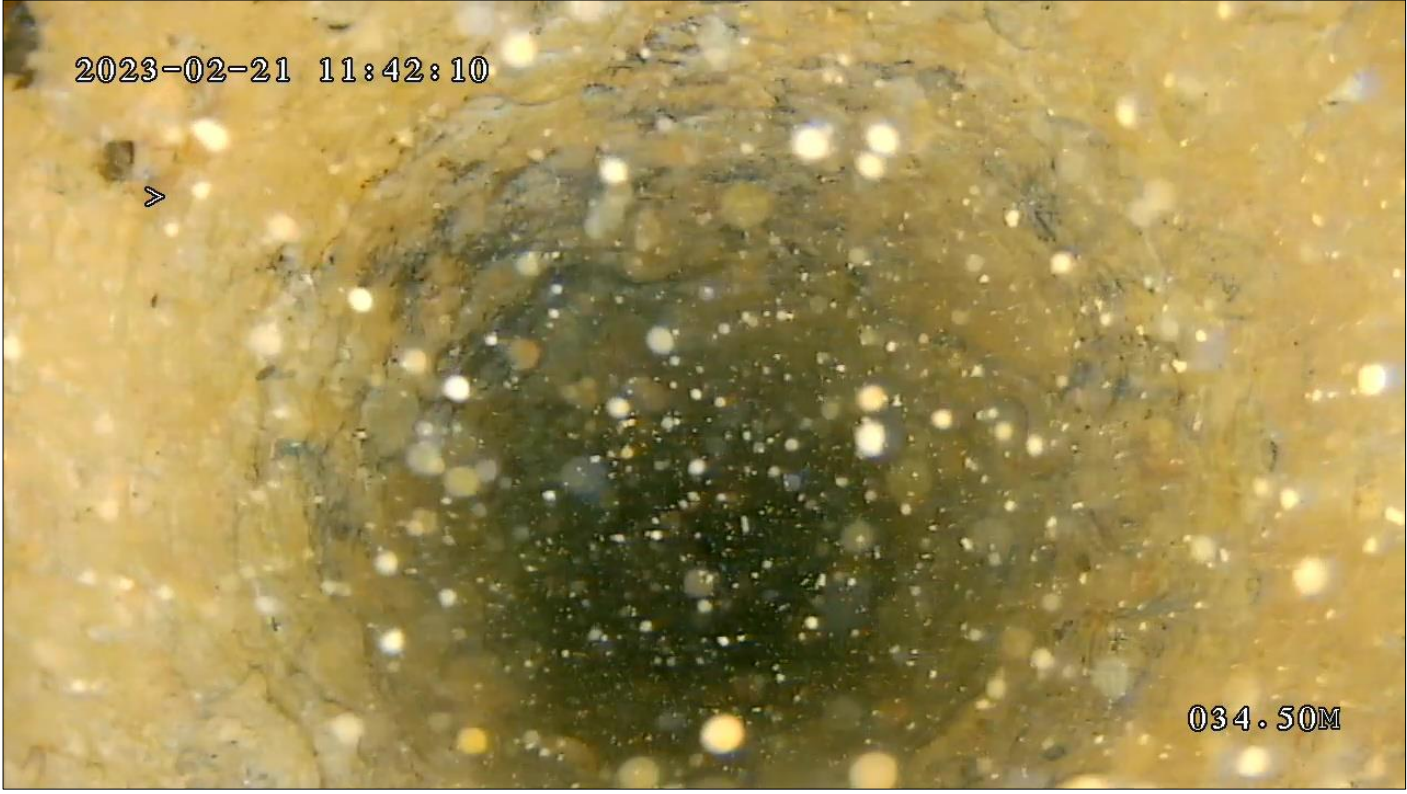
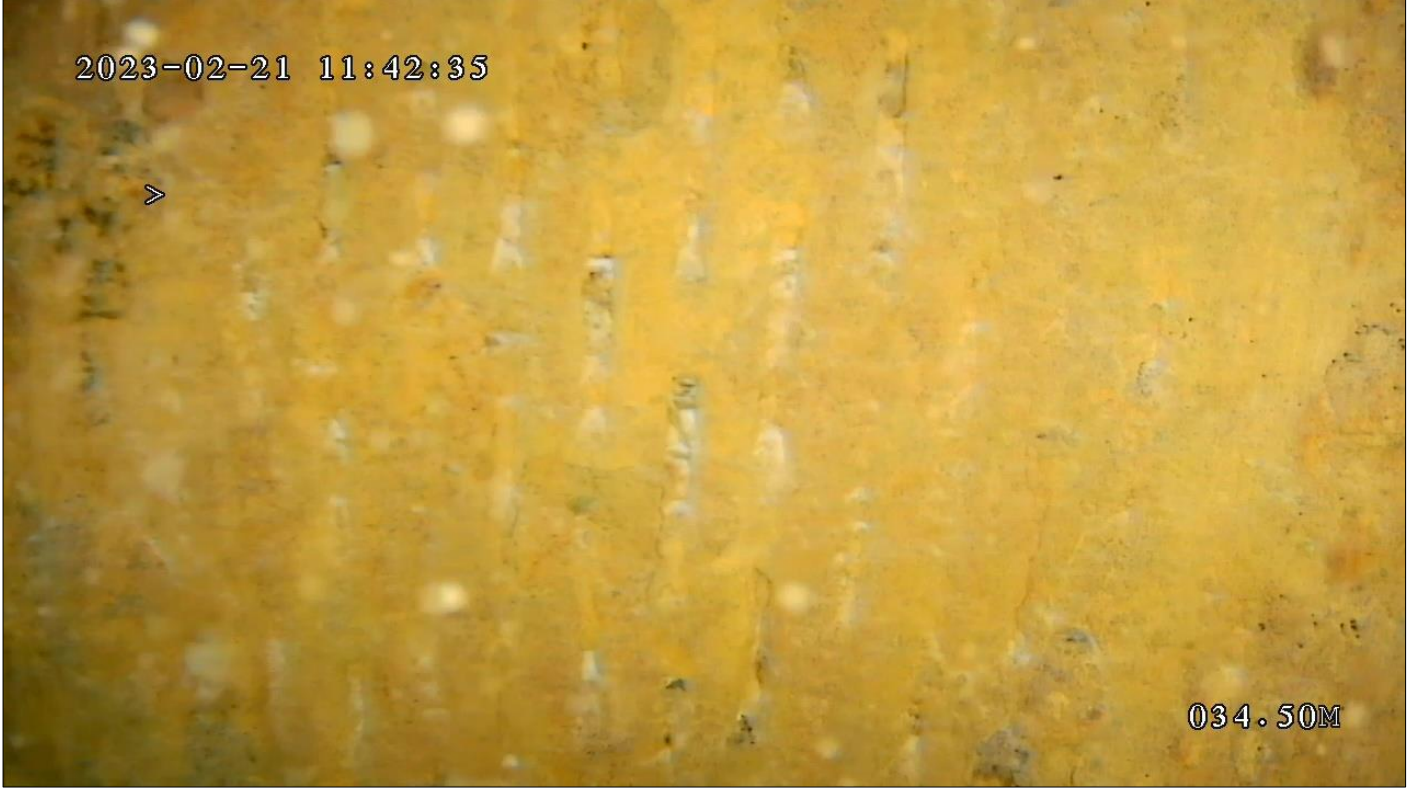
<p>034.50M</p> </div>
<p><u>Observations :</u></p> <ul style="list-style-type: none"> <li>✓ Eau chargée en matières en suspension</li> <li>✓ Présence importante de dépôts sur le tubage</li> <li>✓ Crépines de type nervures repoussées</li> <li>✓ Crépines colmatées</li> <li>✓ Fin de la première zone crépinée (dernière crépine vers 34,64 ml)</li> <li>✓ Vue sur la transition entre tube crépiné et tube plein vers 34,79 ml</li> </ul>		
<p><u>Distance :</u> 34,79 ml</p>	<p><u>Photo :</u> 36</p>	<div data-bbox="604 1825 1919 2558"> <p>2023-02-21 11:44:37</p>

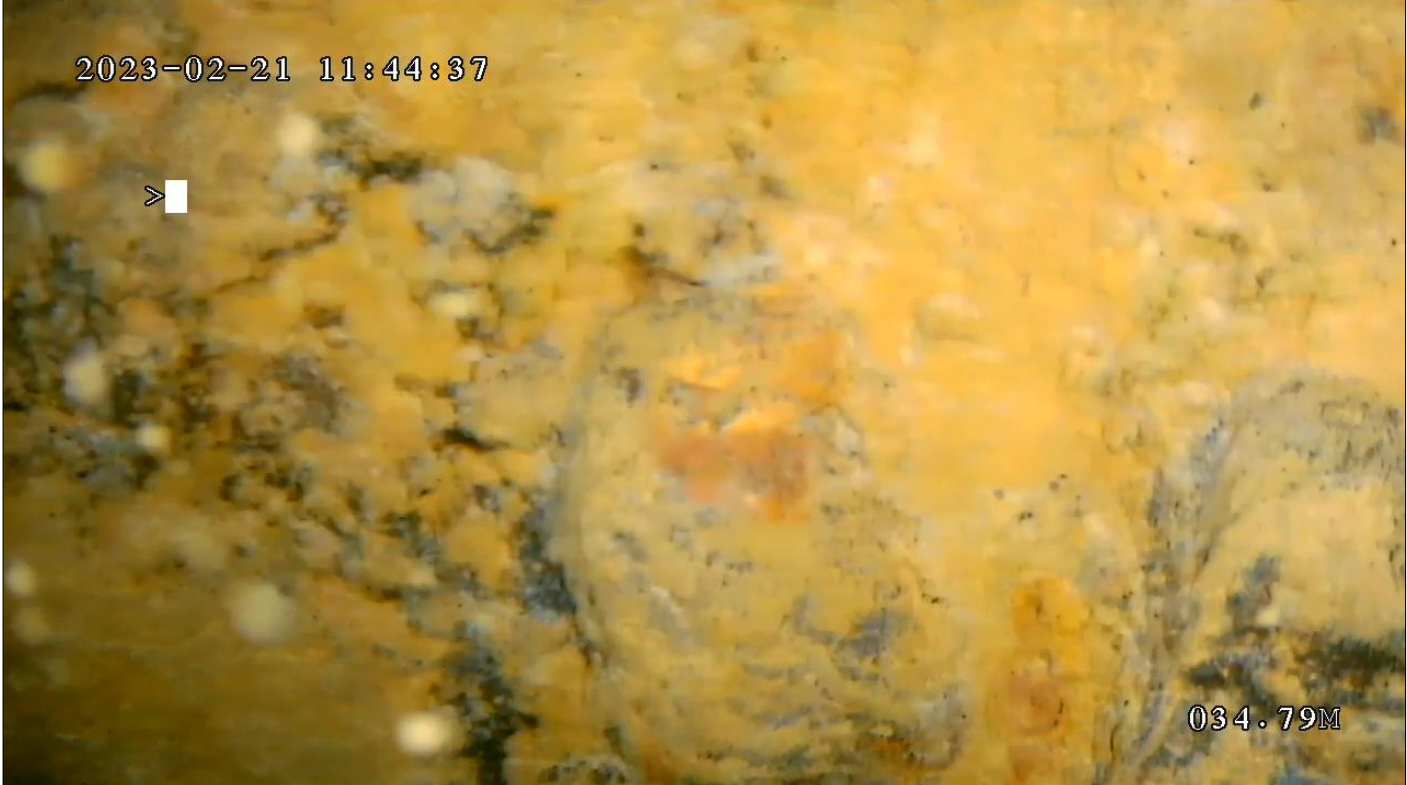
<p>034.79M</p> </div>
<p><u>Observations :</u></p> <ul style="list-style-type: none"> <li>✓ Eau chargée en matières en suspension</li> <li>✓ Présence importante de dépôts sur le tubage</li> <li>✓ Joint entre tube crépiné et tube plein (très peu visible, car beaucoup de dépôts)</li> </ul>

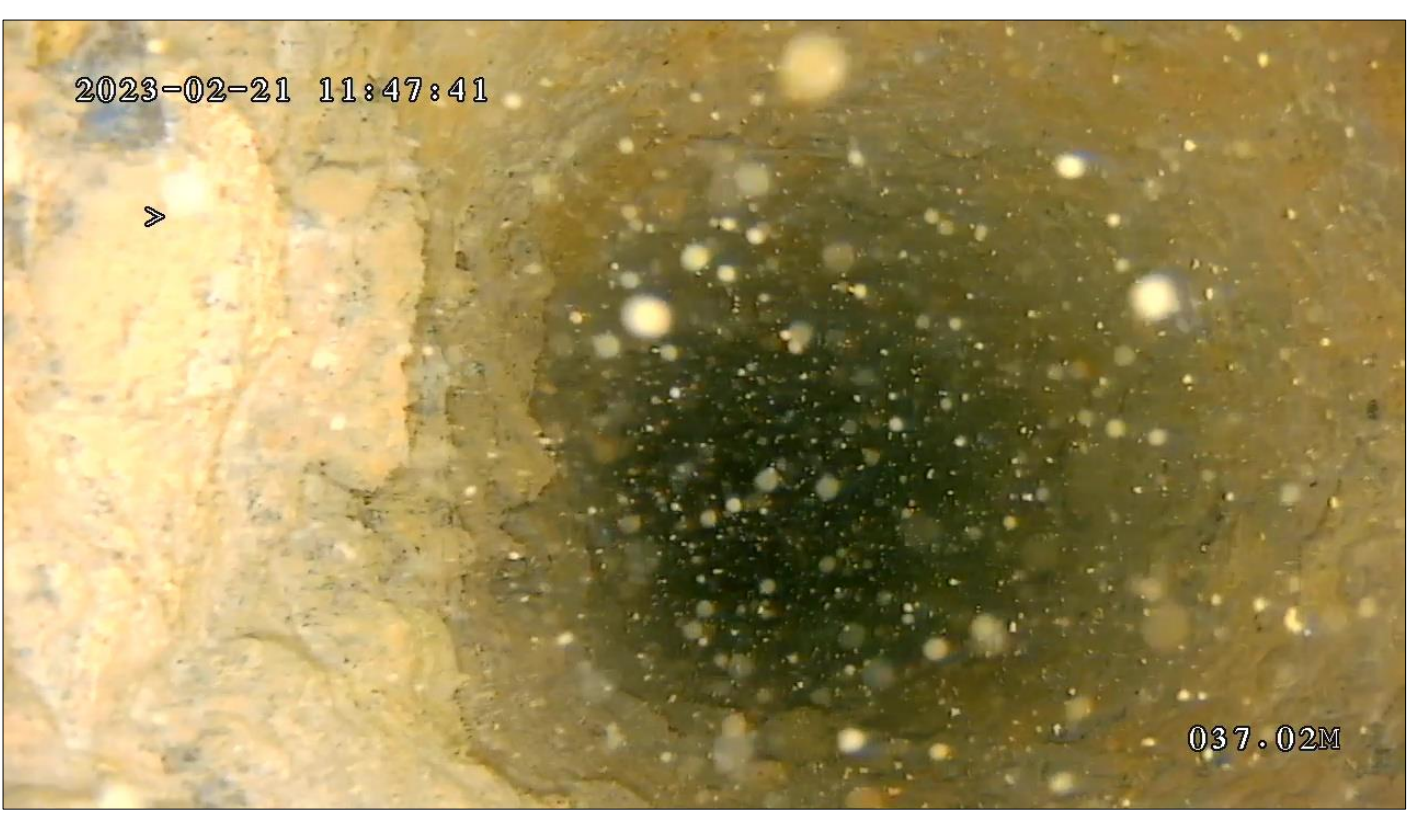
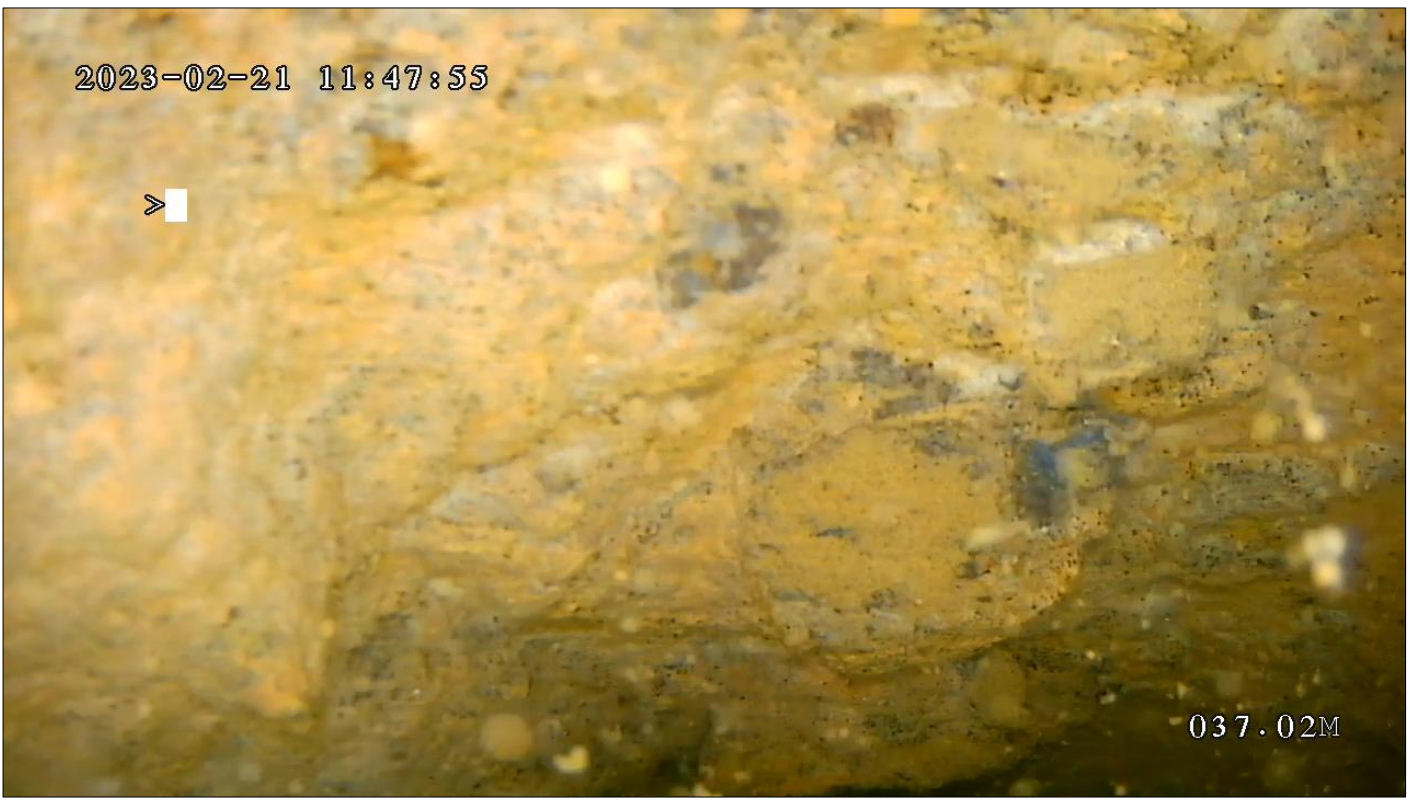
<u>Distance :</u> 37,02 ml	<u>Photos :</u> 37 et 38

<p>2023-02-21 11:47:41</p> <p>&gt;</p> <p>037.02M</p>
<p><u>Observations :</u></p> <ul style="list-style-type: none"><li>✓ Eau chargée en matières en suspension</li><li>✓ Présence importante de dépôts sur le tubage</li></ul>

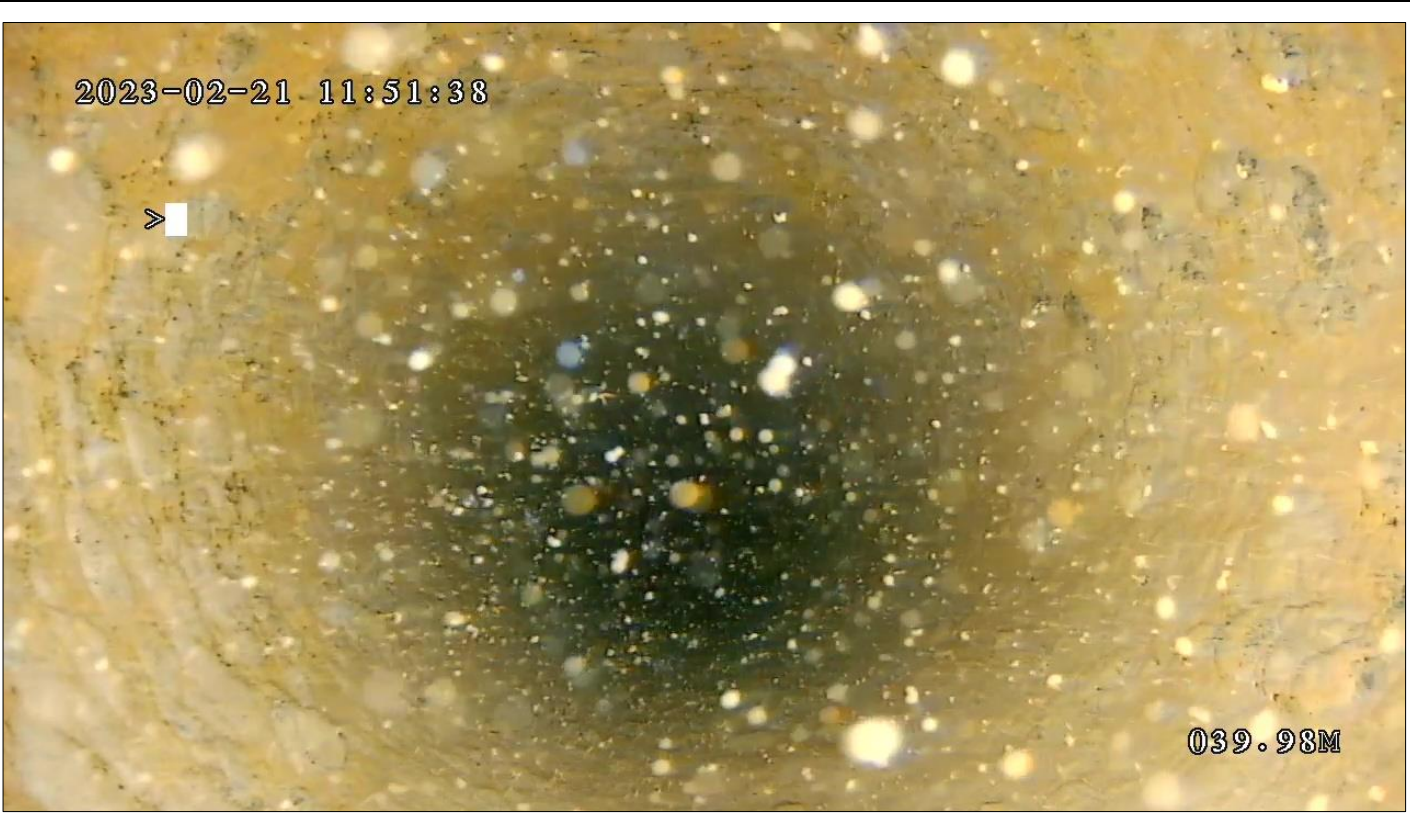
<u>Distance :</u> 39,98 ml	<u>Photo :</u> 39

<p>2023-02-21 11:51:38</p> <p>&gt;</p> <p>039.98M</p>
<p><u>Observations :</u></p> <ul style="list-style-type: none"><li>✓ Eau chargée en matières en suspension</li><li>✓ Un peu moins de dépôts sur le tubage, que sur la section précédente</li></ul>

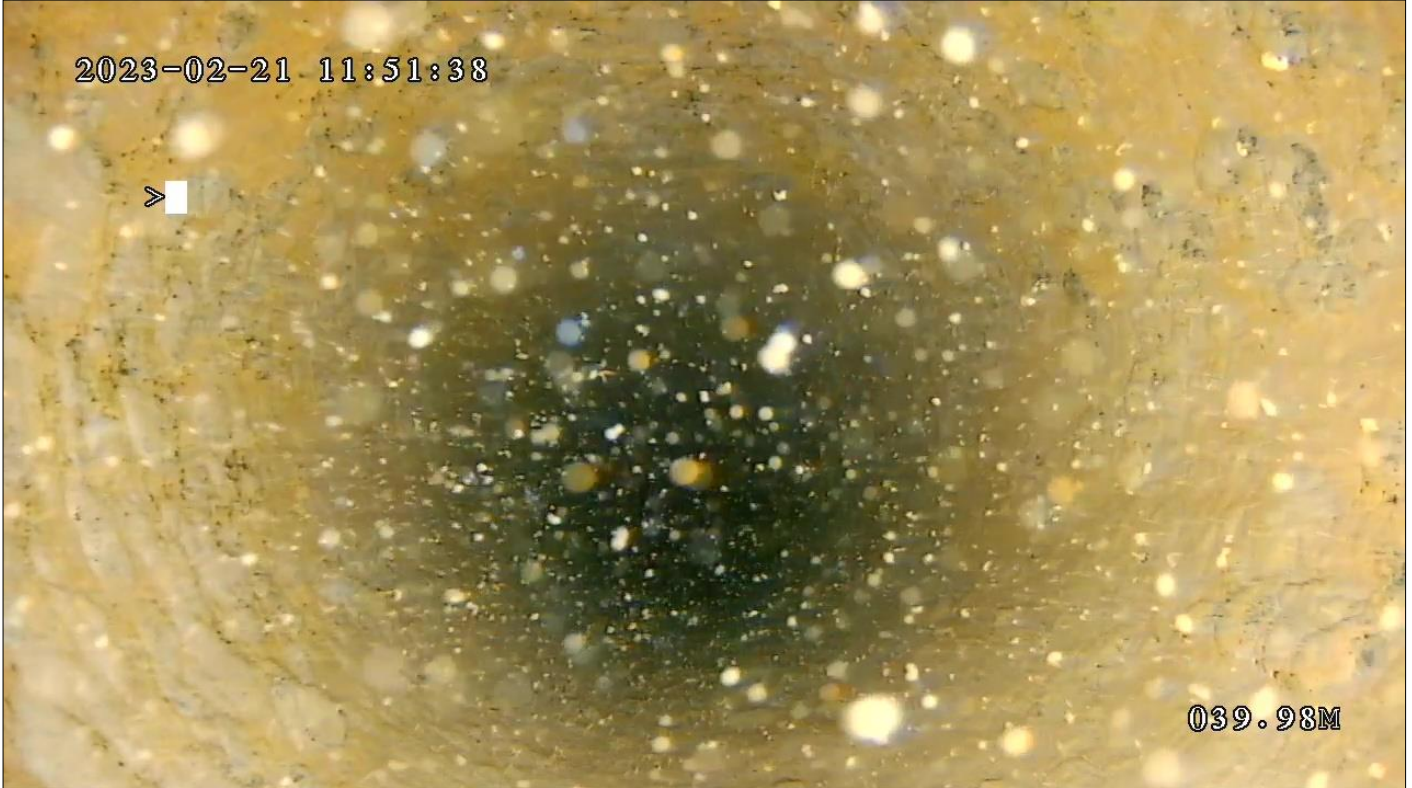
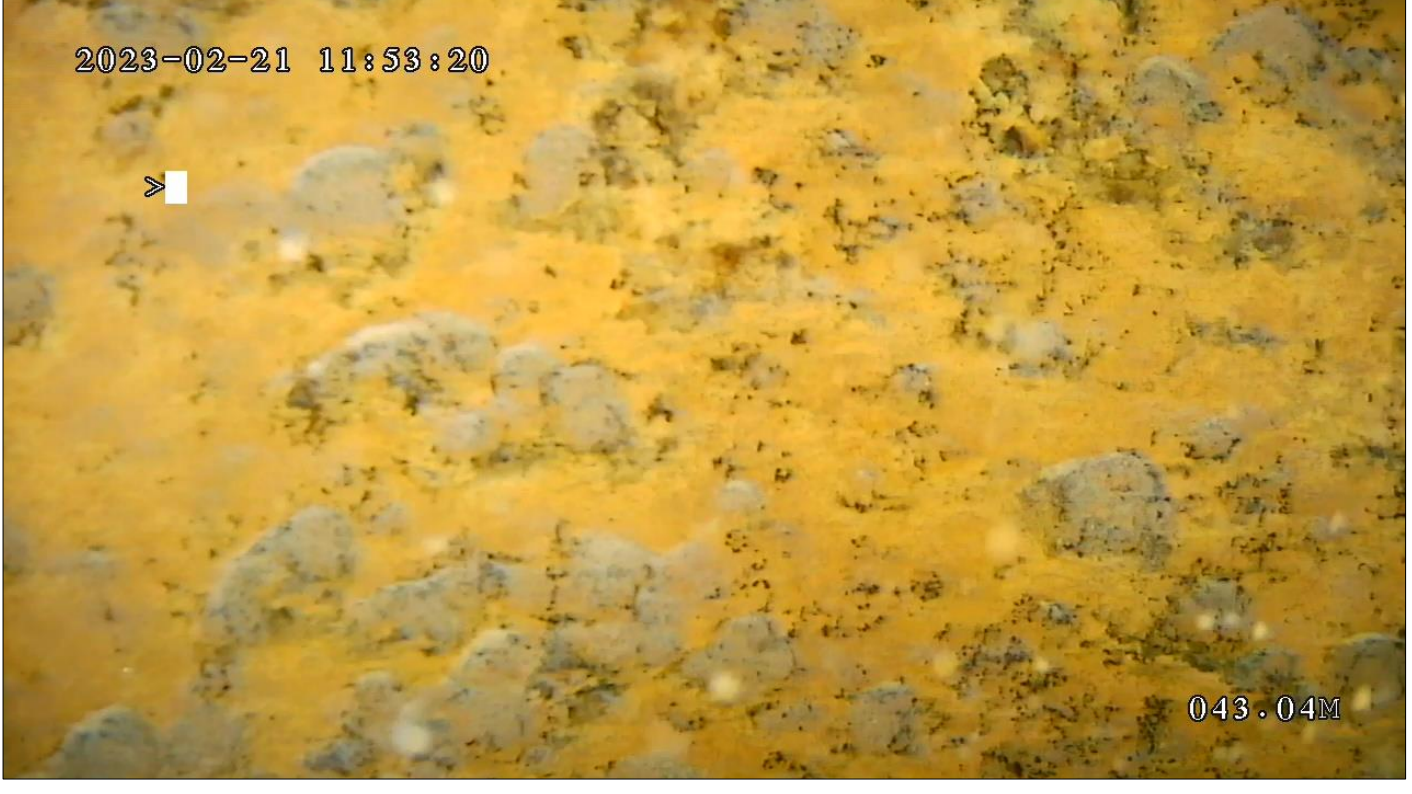
<p>039.98M</p>
<p><u>Observations :</u></p> <ul style="list-style-type: none"> <li>✓ Eau chargée en matières en suspension</li> <li>✓ Présence de dépôts sur le tubage</li> </ul>		<p>2023-02-21 11:53:20</p>

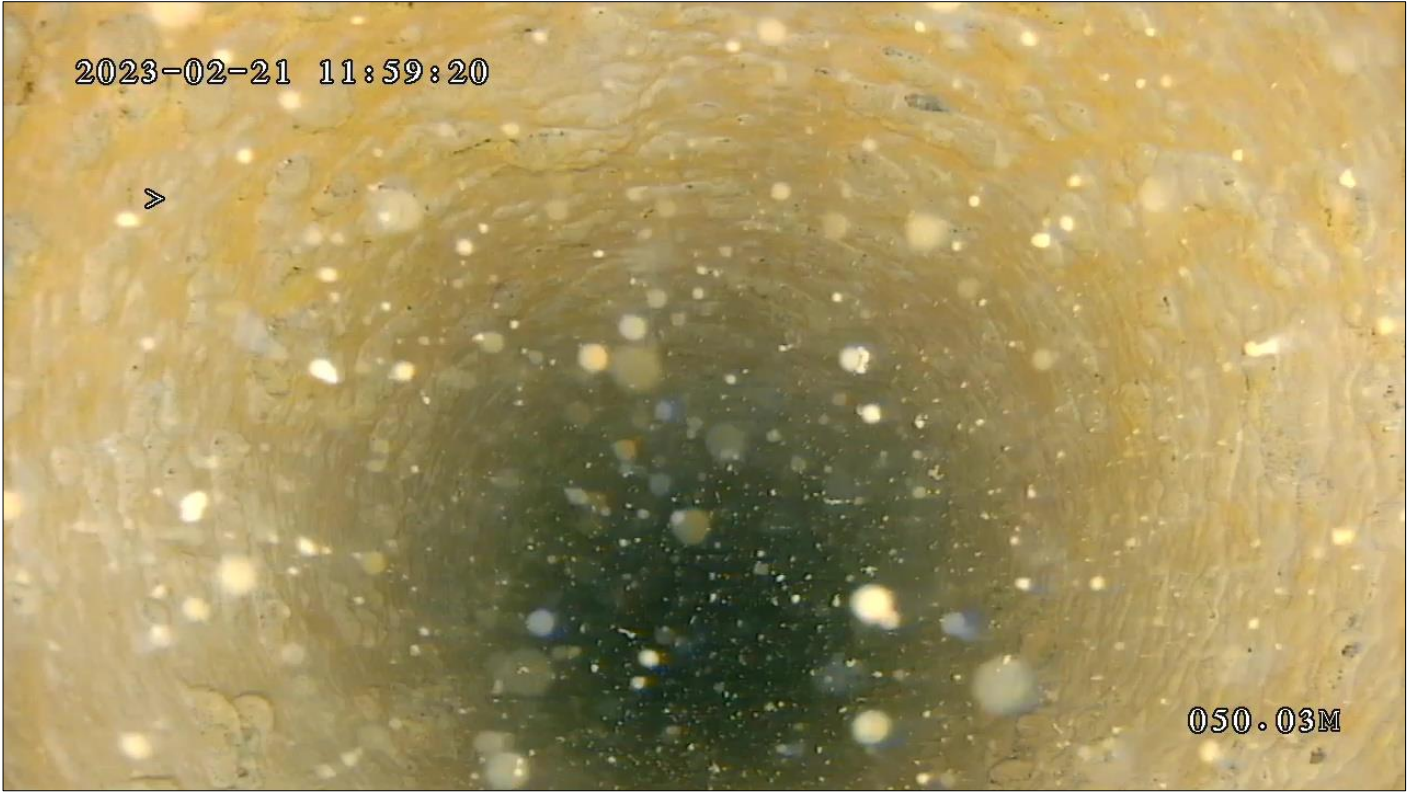
<u>Distance :</u> 50,03 ml	<u>Photo :</u> 43

<p><u>Observations :</u></p> <ul style="list-style-type: none"><li>✓ Eau chargée en matières en suspension</li><li>✓ Un peu moins de dépôts sur le tubage, que sur la section précédente</li></ul>

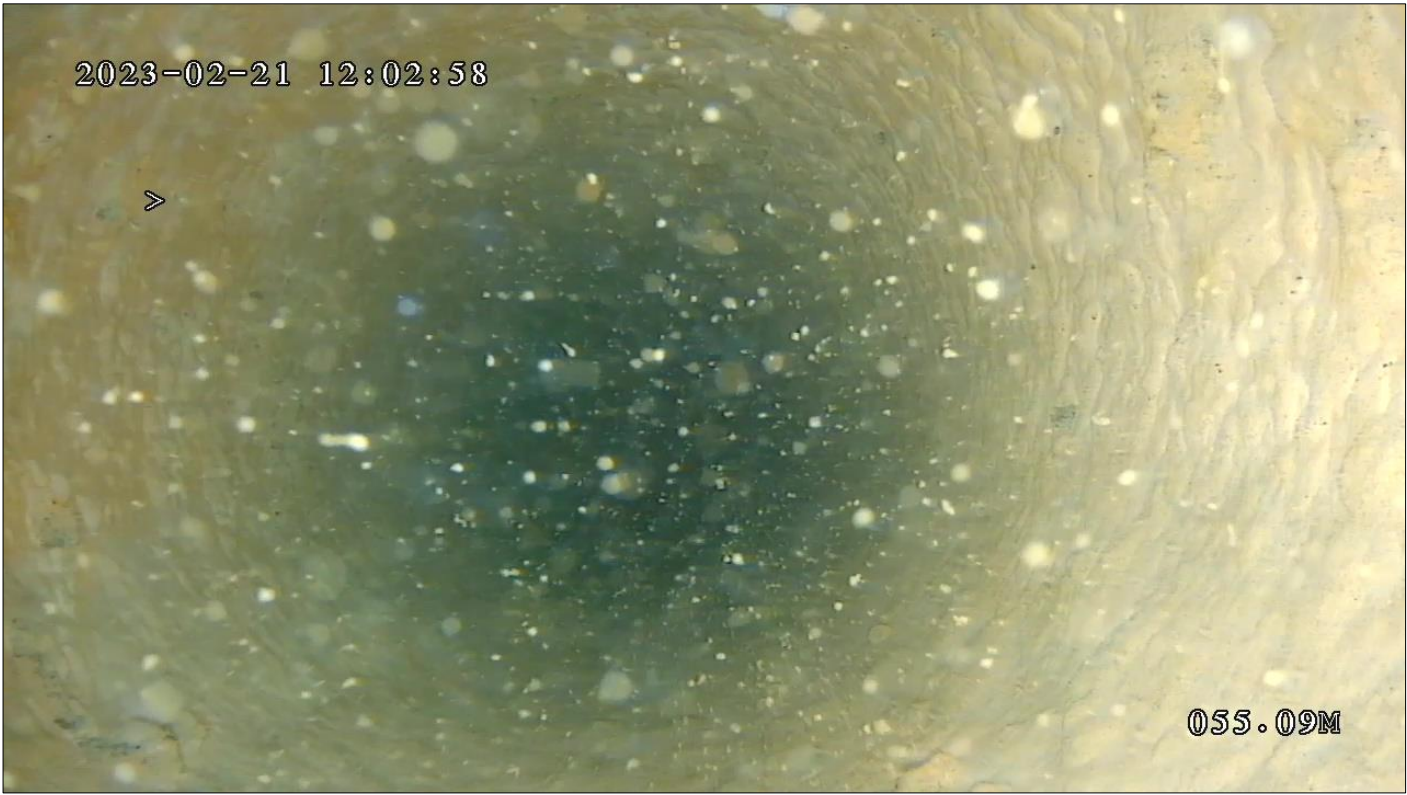
<u>Distance :</u> 55,09 ml	<u>Photo :</u> 44

<p><u>Observations :</u></p> <ul style="list-style-type: none"><li>✓ Eau chargée en matières en suspension</li><li>✓ Présence de dépôts sur le tubage</li></ul>

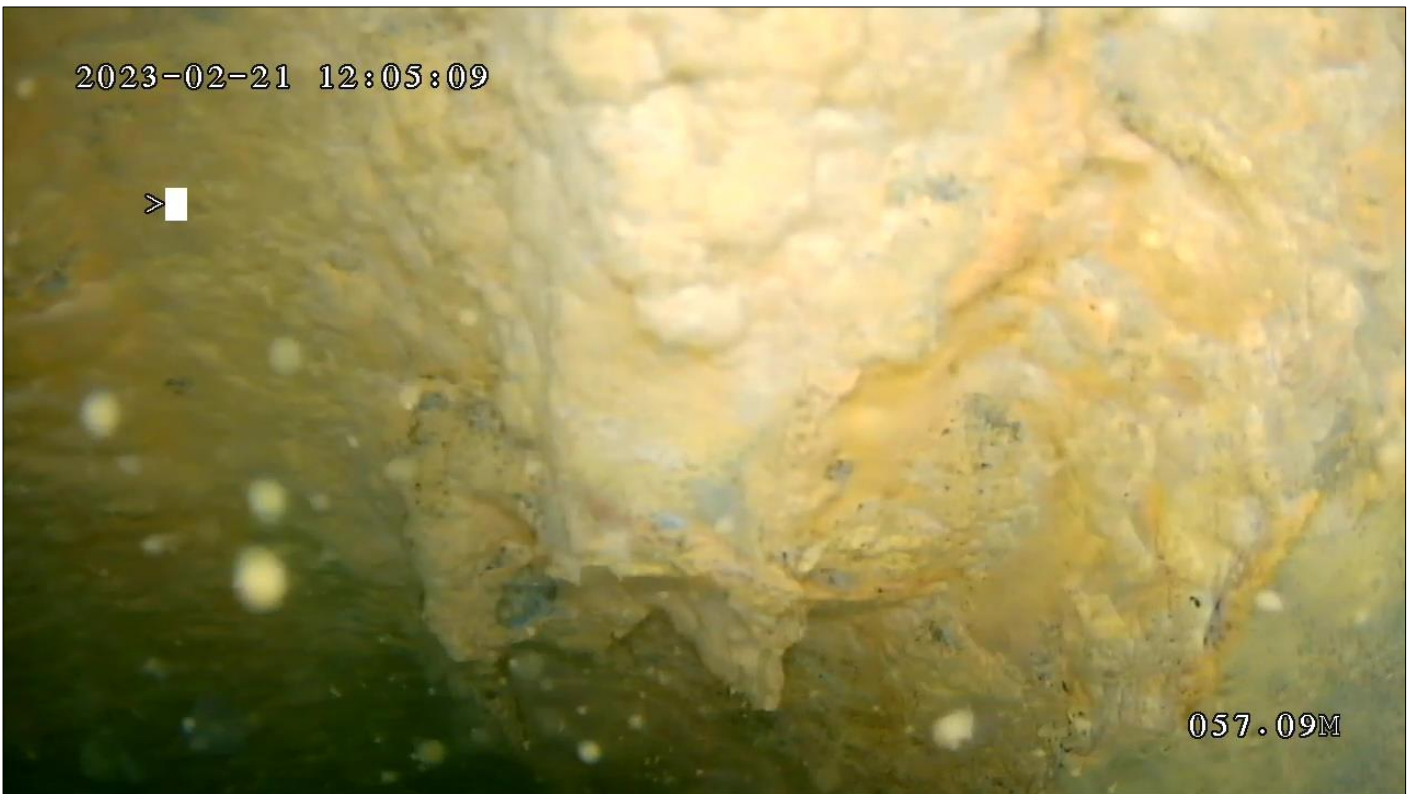
<u>Distance :</u> 57,09 ml	<u>Photo :</u> 45

<p><u>Observations :</u></p> <ul style="list-style-type: none"><li>✓ Eau chargée en matières en suspension</li><li>✓ Présence de plus de dépôts sur le tubage, par rapport à la section précédente</li><li>✓ Présence de grosses concrétions sur le tubage</li></ul>

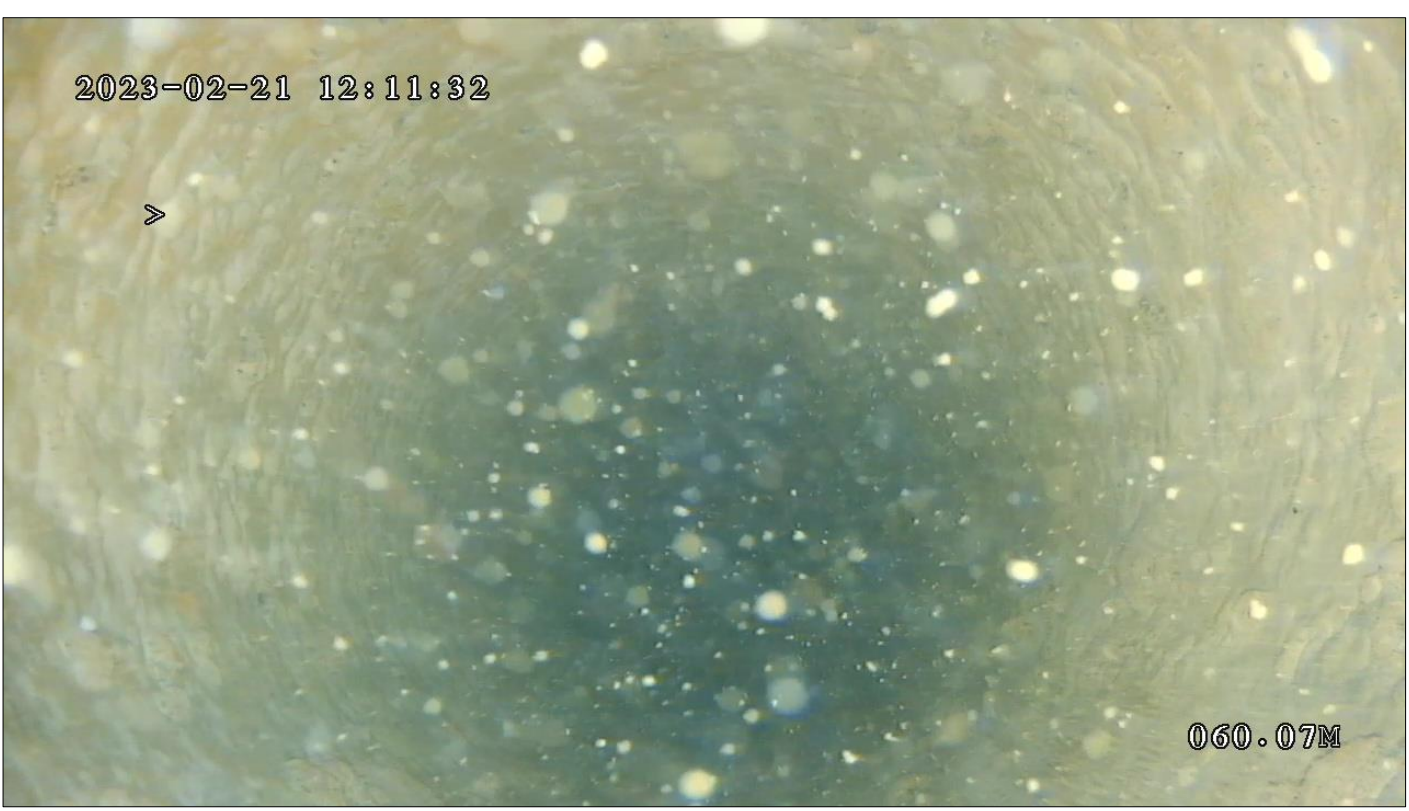
<p><u>Observations :</u></p> <ul style="list-style-type: none"> <li>✓ Eau chargée en matières en suspension</li> <li>✓ Présence de moins de dépôts sur le tubage, par rapport à la section précédente</li> </ul>

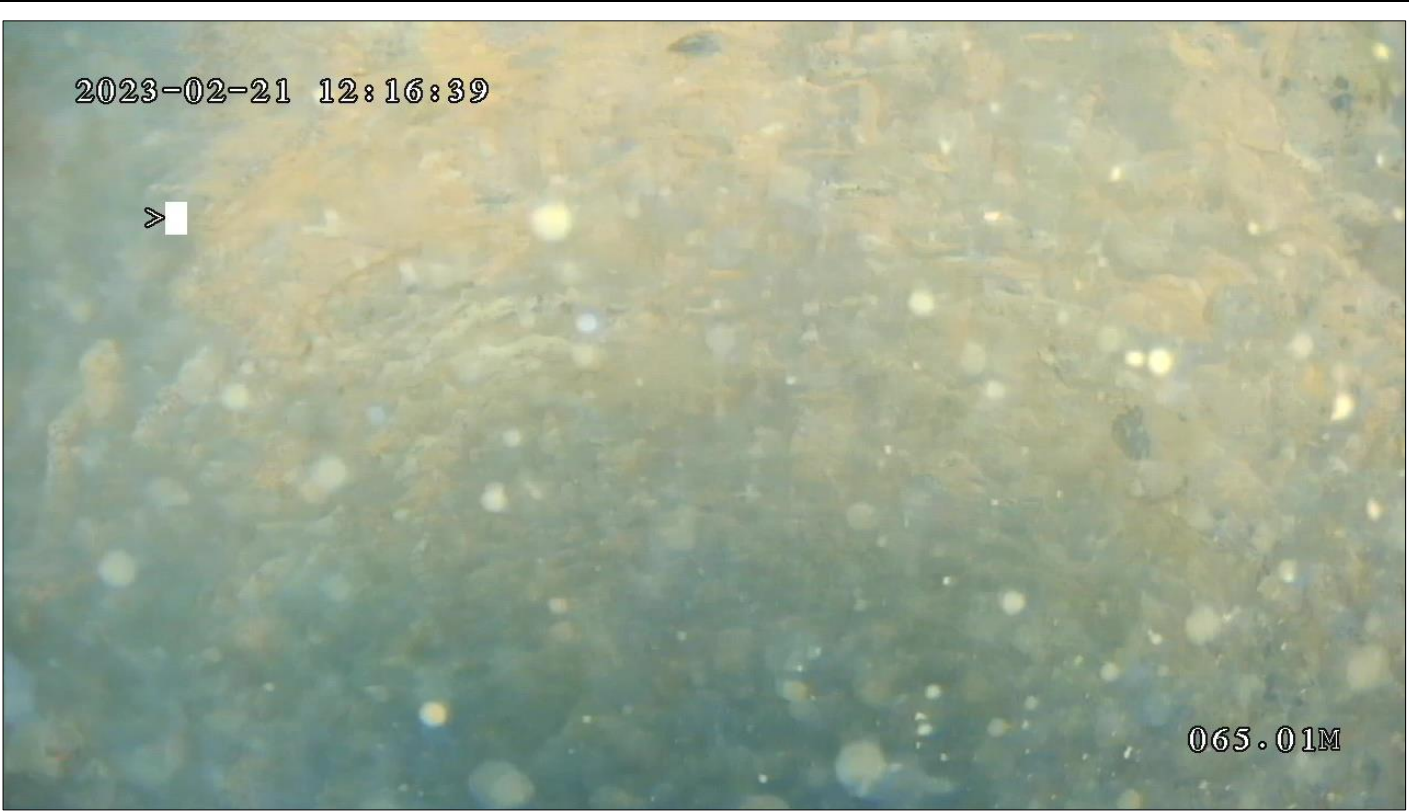
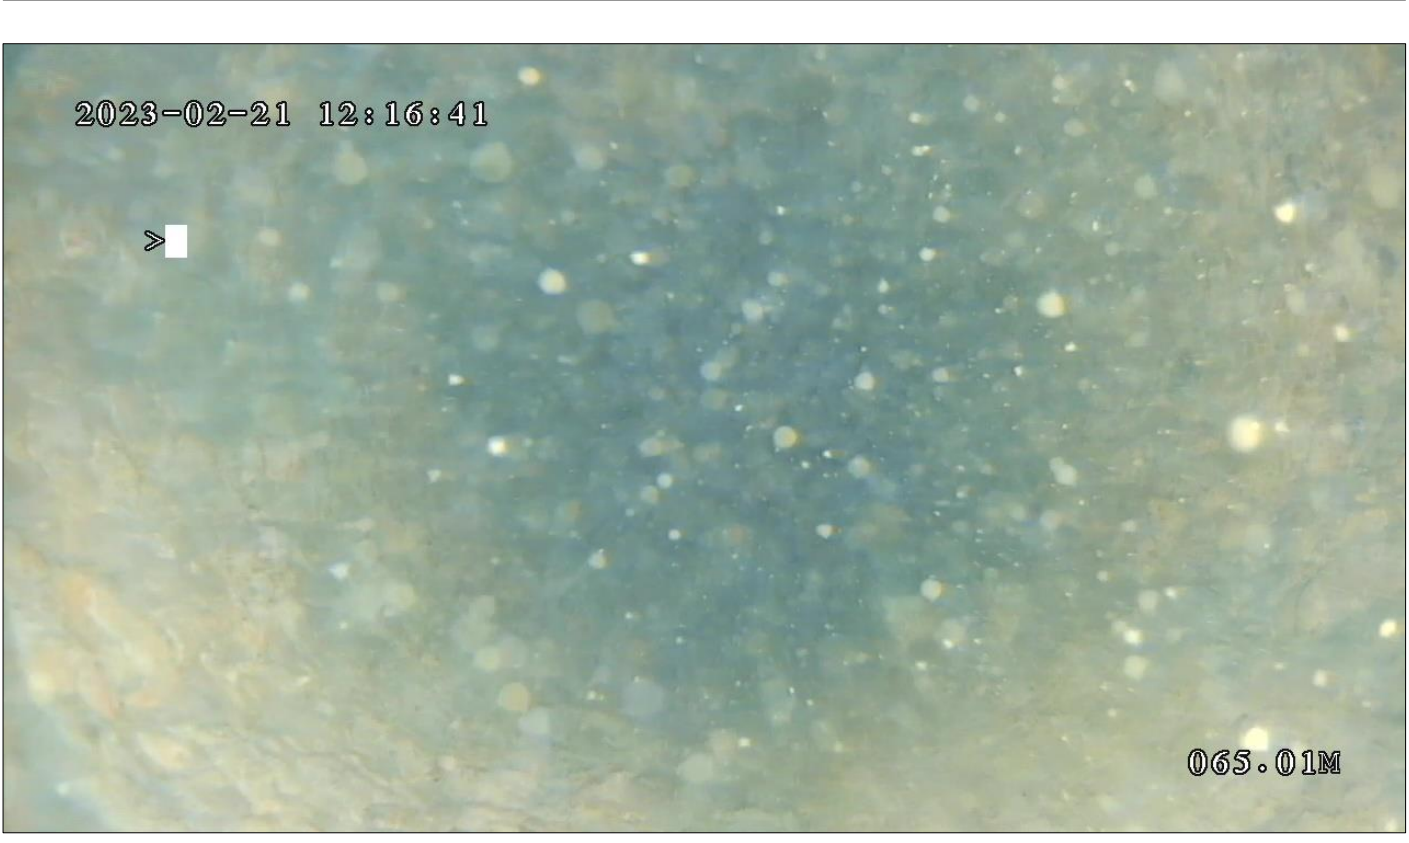
<p><u>Distance :</u> 65,01 ml</p>	<p><u>Photos :</u> 47 et 48</p>

<p><u>Observations :</u></p> <ul style="list-style-type: none"> <li>✓ Eau chargée en matières en suspension</li> <li>✓ Présence de dépôts sur les tubages</li> <li>✓ Vue sur le début de la deuxième portion crépiné</li> <li>✓ Joint entre tube plein et tube crépiné non visible</li> <li>✓ Crépines colmatées</li> </ul>
