## Inspection caméra Forage d'eau industriel

Société d'Exploitation de Traitement des Surfaces (SETS)

Chabris (36) - Z.I Les Vigneaux

Dossier n°23059

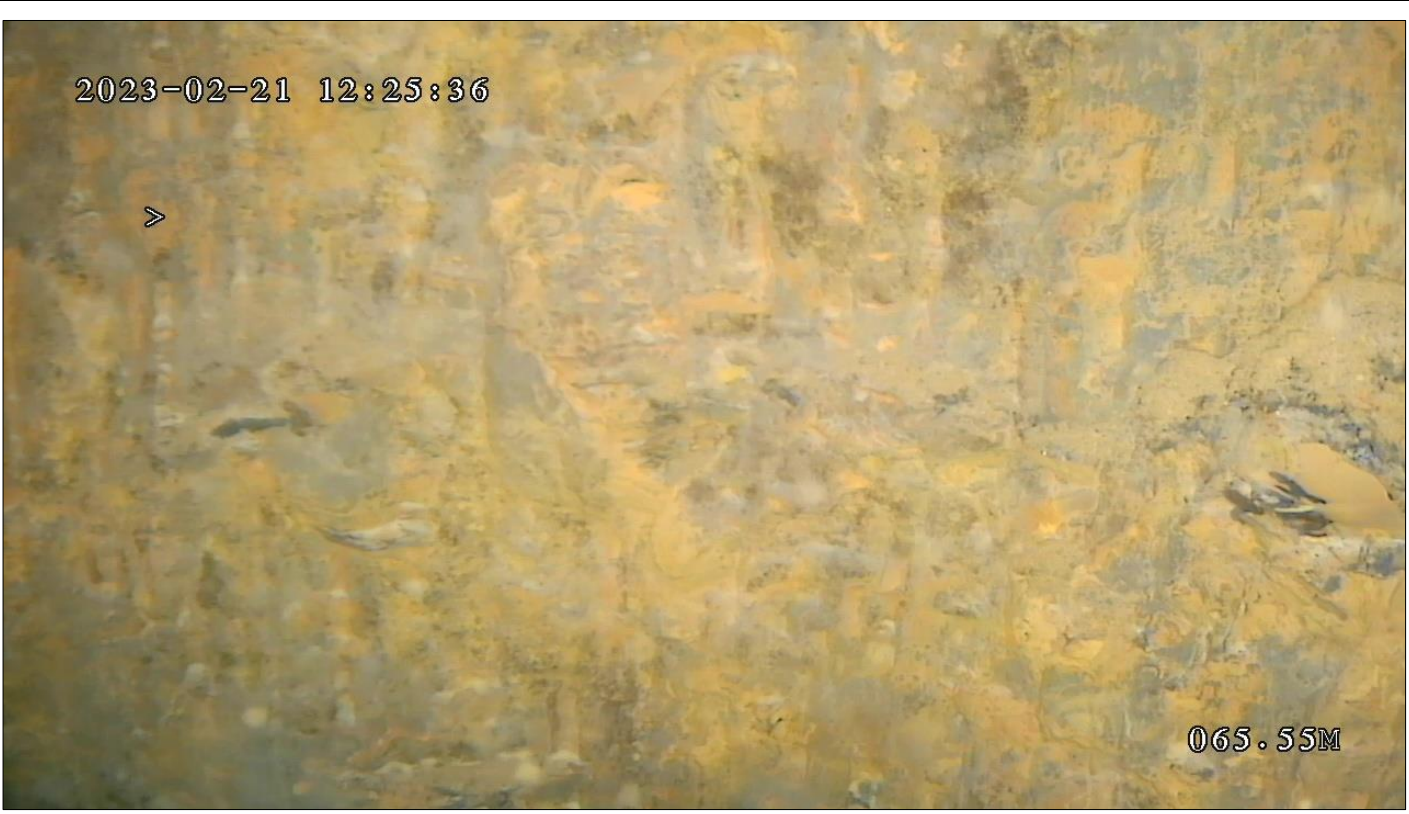
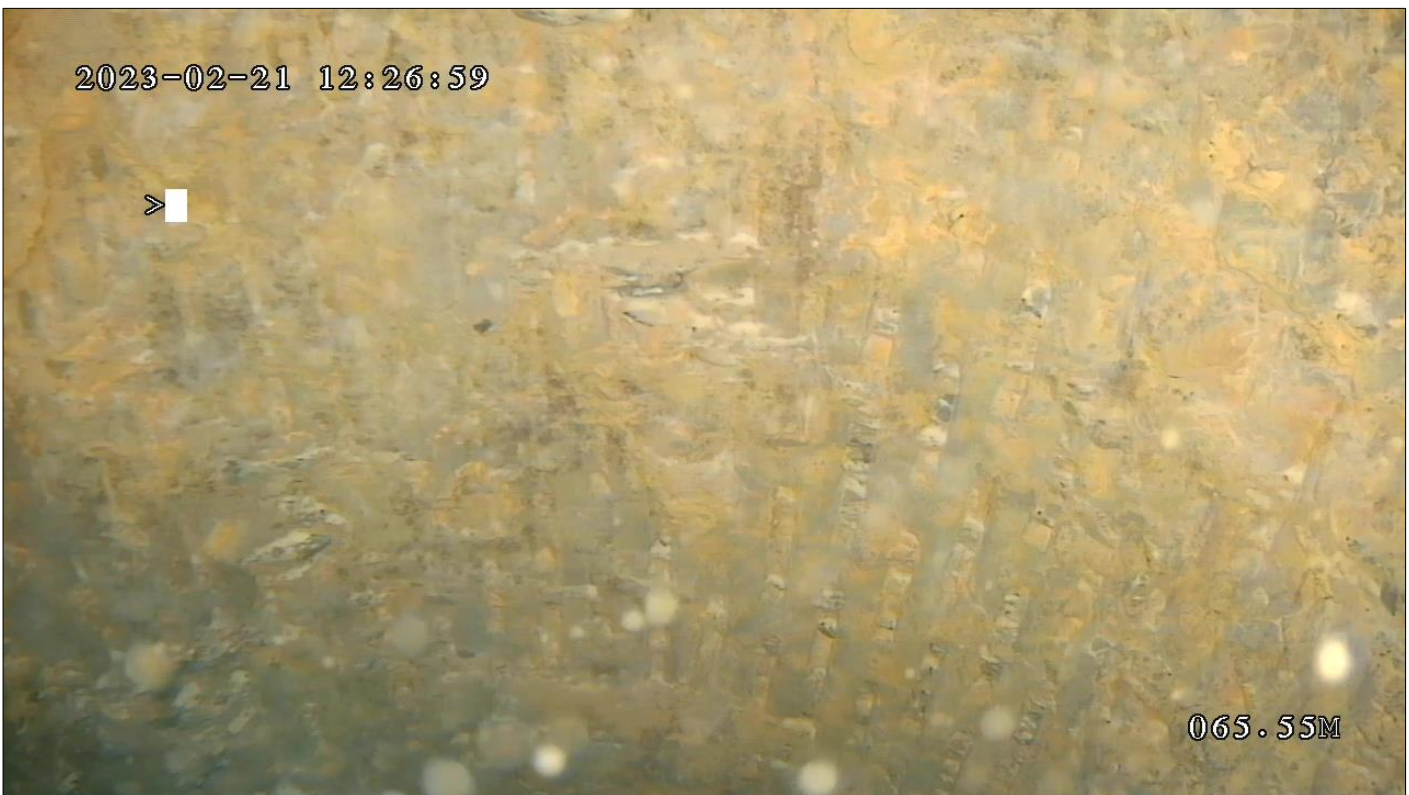
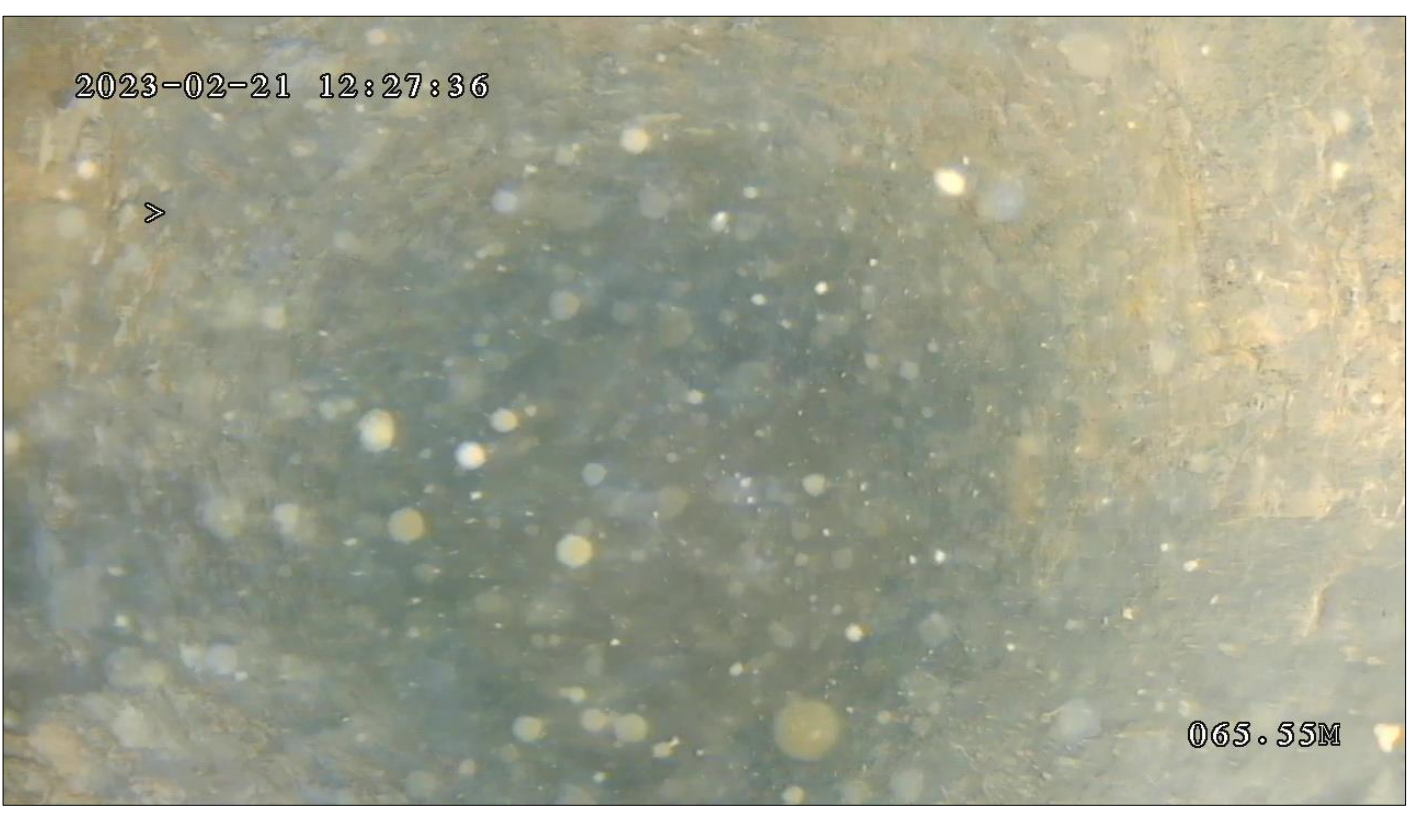
<u>Distance :</u> 65,55 ml	<u>Photos :</u> 49, 50 et 51

<p><u>Observations :</u></p> <ul style="list-style-type: none"><li>✓ Eau chargée en matières en suspension</li><li>✓ Présence de dépôts sur le tubage</li><li>✓ Crépines colmatées</li></ul>

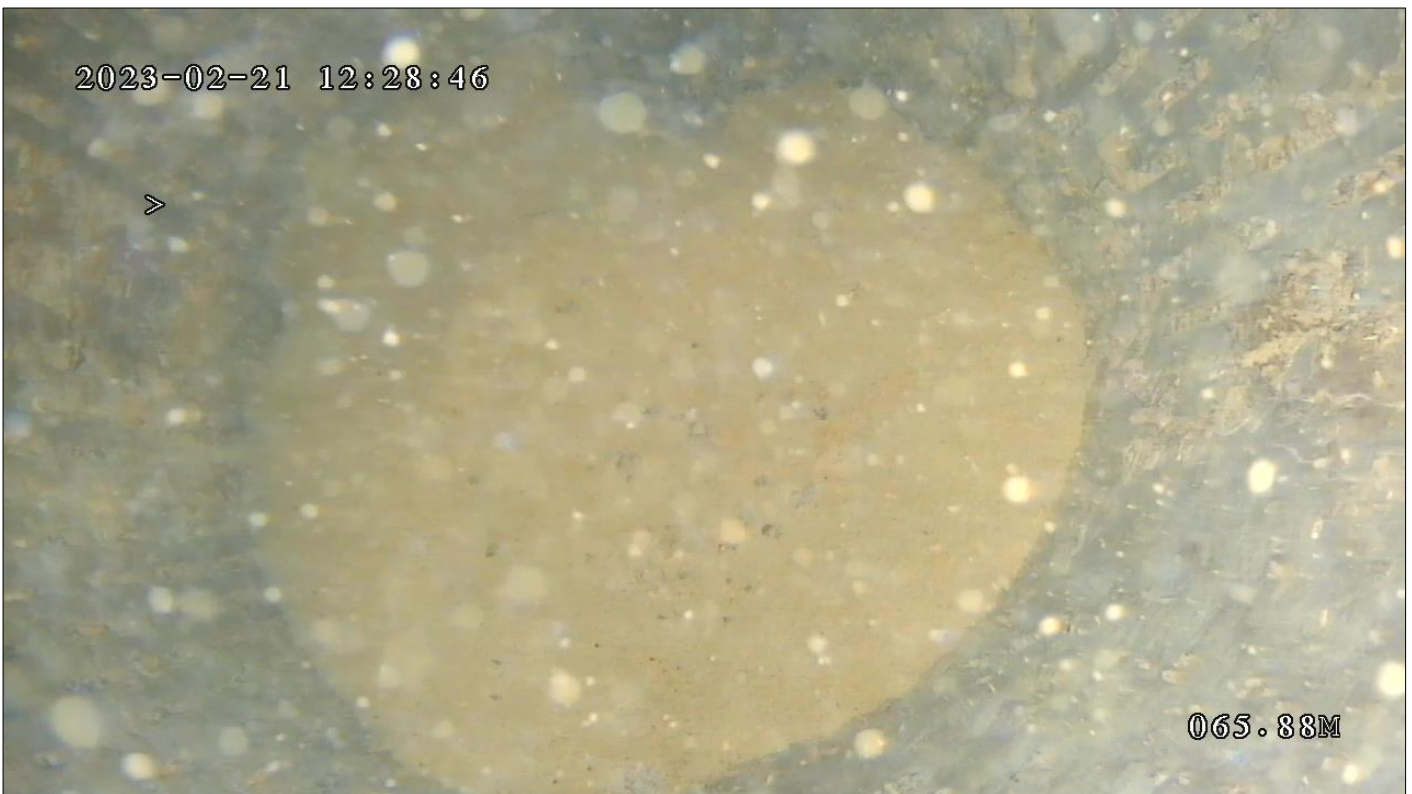
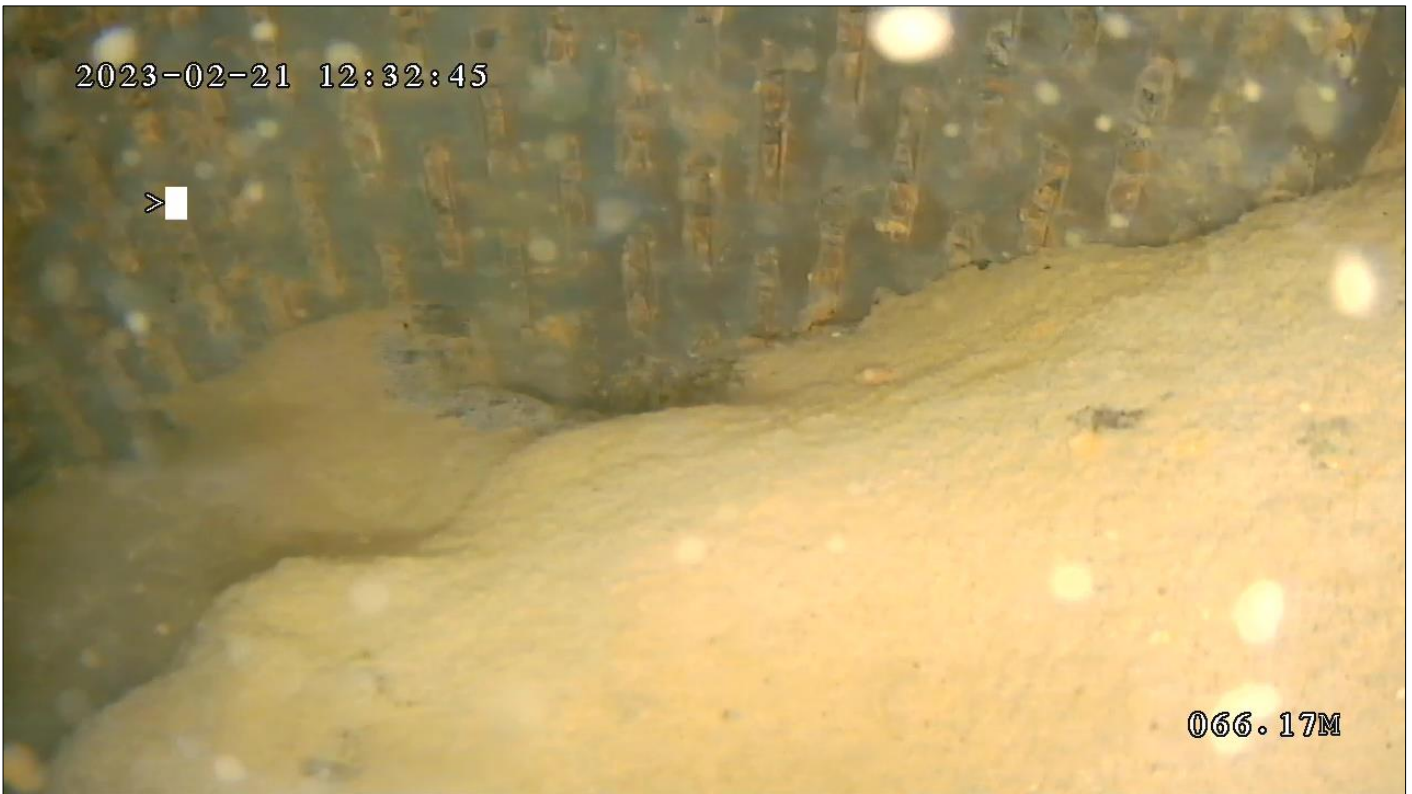
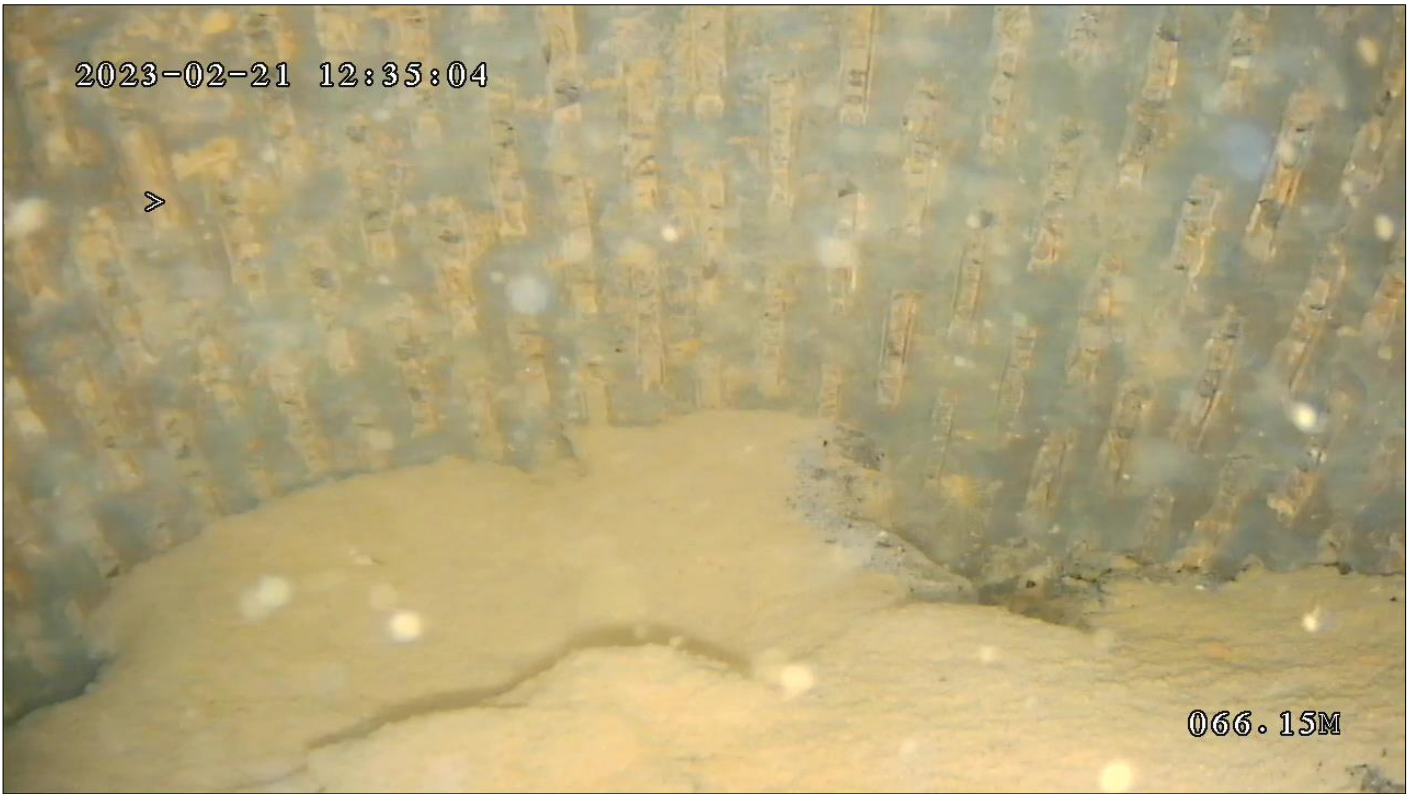
<u>Distance :</u> 65,88 à 66,17 ml	<u>Photos :</u> 52, 53 et 54

<p>2023-02-21 12:28:46</p> <p>065.88M</p>
<p><u>Observations :</u></p> <ul style="list-style-type: none"><li>✓ Eau chargée en matières en suspension</li><li>✓ Crépines colmatées =&gt; elles sont plus visibles dans le fond de l'ouvrage, car il y a moins de dépôts sur le tubage</li><li>✓ Fond de l'ouvrage colmaté vers 66,32 ml</li></ul>

Les crépines sont colmatées, le haut du tubage acier se délite en morceaux et le fond de l'ouvrage est colmaté sur une hauteur importante.

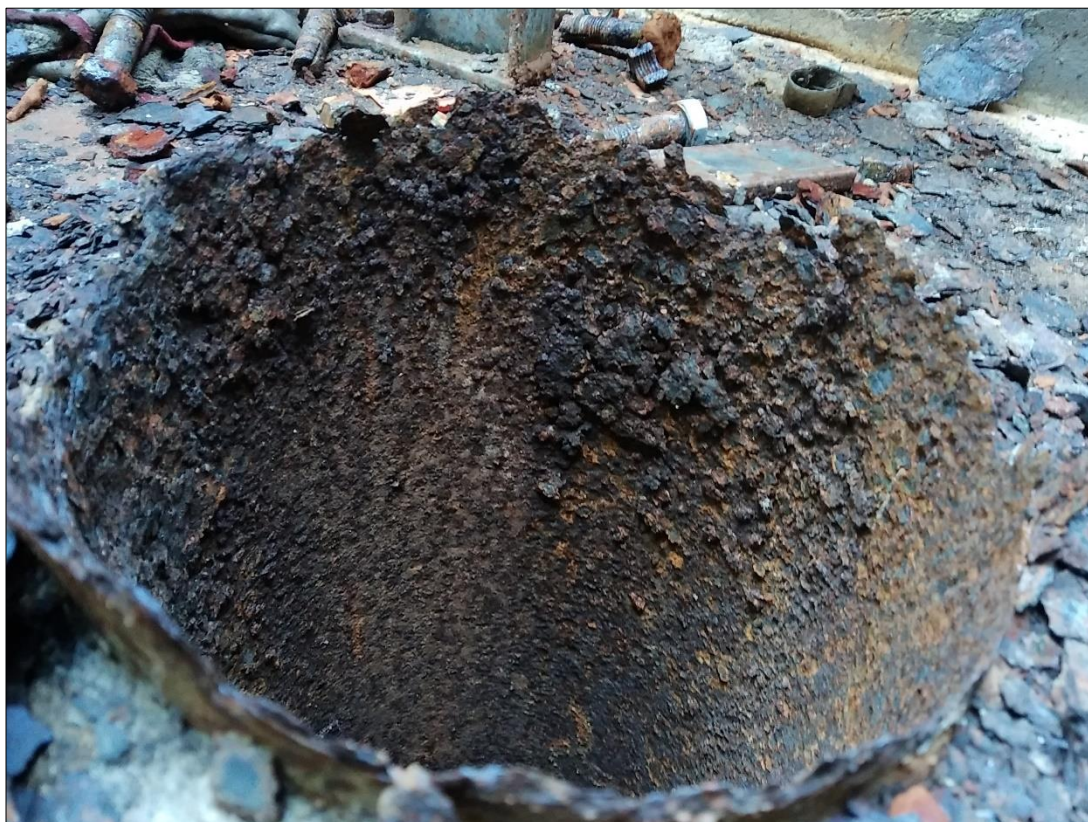
**Figure 7 : Illustration photographique du début du tubage, observé le 27/02/23**

Par ailleurs, il est à noter que le début du tubage est en très mauvais état, car l'acier se délite en morceaux (cf. Figure 7 et Figure 8).
