**Monsieur le Commissaire enquêteur
Création d'une ferme photovoltaïque
Sur la commune de Châtillon-sur-Indre**

Objet : remarques sur l'étude d'impact

J'ai l'honneur de vous adresser quelques remarques sur le projet de création d'une ferme photovoltaïque sur la commune de Châtillon-sur-Indre au lieudit « Les Sables du Pied bis » concernant l'étude d'impact, en particulier.

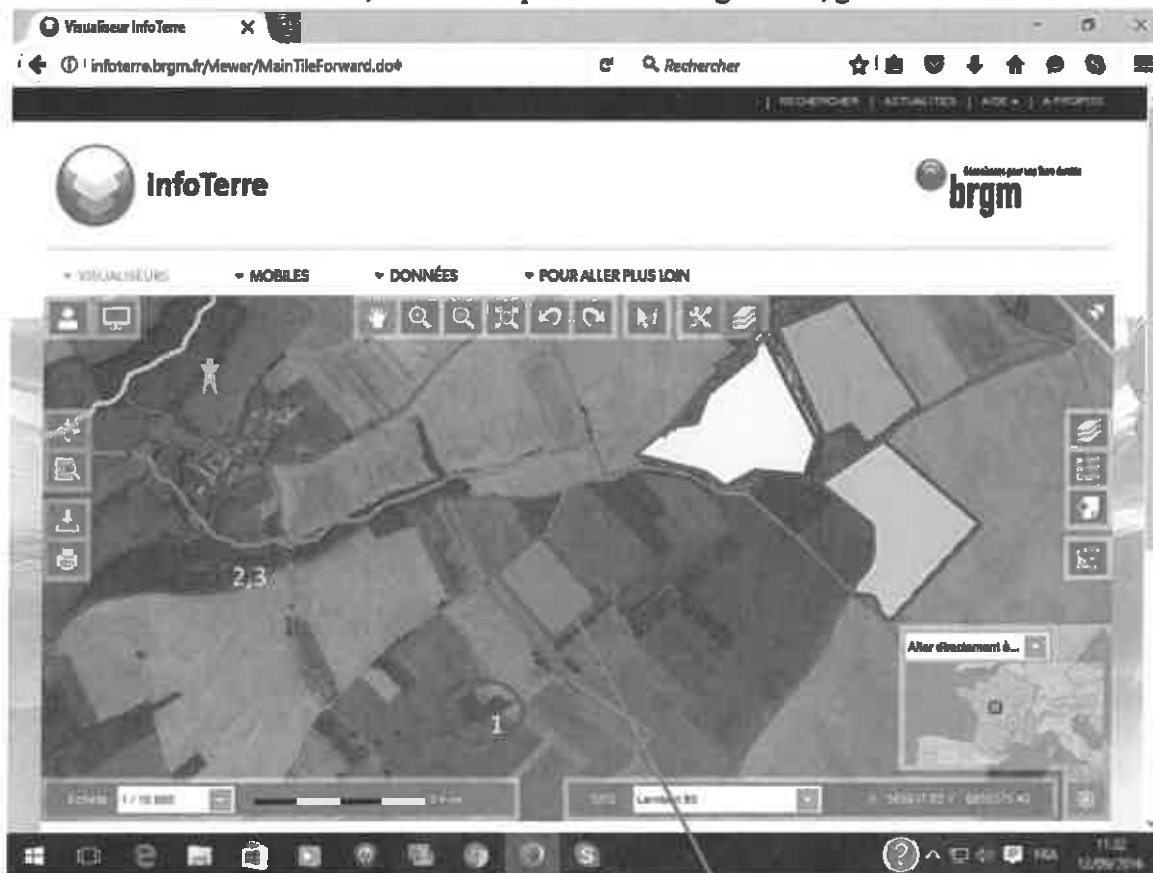
Vu aérienne d'ensemble du site, ruisseau temporaire de La Poignardière, gouffres et fontaine du Béliet

Source du Béliet (ou Franquin) exutoire en liaison avec gouffre 1
(voir thèse de M. Flabeau)

La présence de gouffres à proximité du site (ruisseau temporaire de La Poignardière) n'a pas été mentionnée alors que ceux-ci ont été recensés dans une étude universitaire menée par M. le Dr Flabeau dans un de ces mémoires. (voir en annexe).

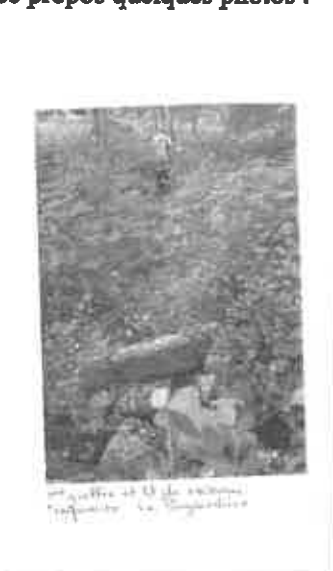
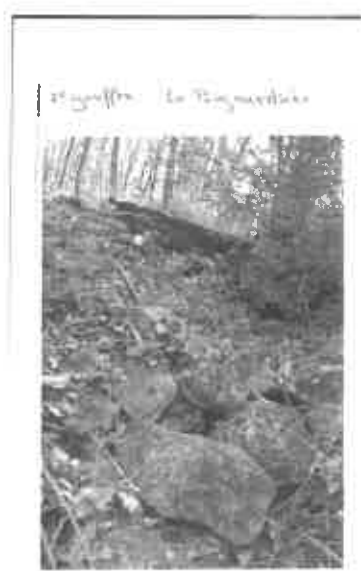
Gouffres situés dans la propriété de M.Mme Lheureux La Poignardière (voir carte p4 gouffres 2,3)

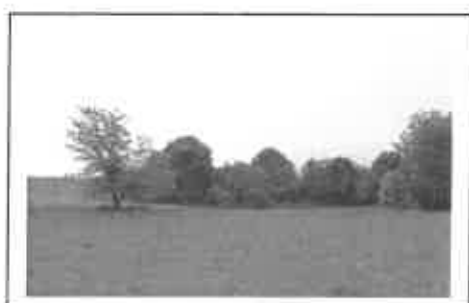
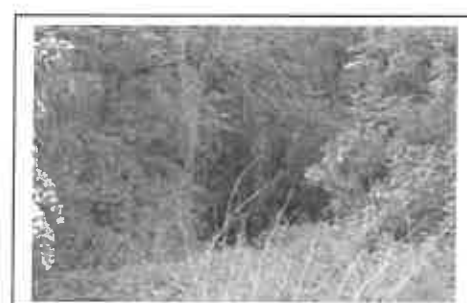
Vue du gouffre situé au sable du pied bis (voir carte gouffre 1)

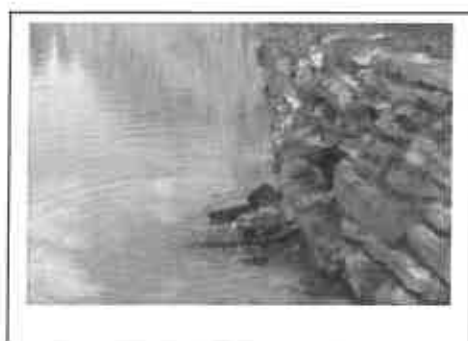
Fontaine du bélier

Une étude M.J.M Flabeau (docteur en hydrogéologie) met en évidence la relation entre gouffre et exutoire, parfois sous forme de résurgence, en particulier à la fontaine « du bélier » au lieudit La Poignardière.

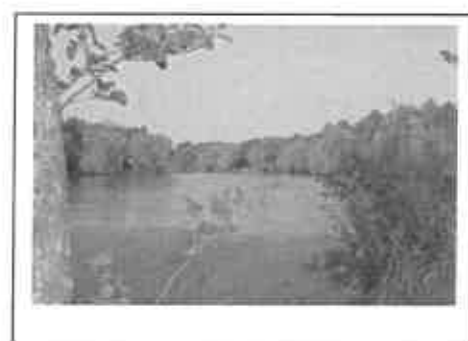
étang alimenté par cette fontaine
