**ETUDE DE LA CONFORMITE DU PROJET AUX  
DOCUMENTS D'URBANISME**

## Etude de la conformité du projet CBRIB vis-à-vis des « Prescriptions communes à toutes les zones » du PLU de LIMOGES (version du 27/09/07 modifiée le 28/06/16)

Le projet consiste en la construction d'une unité de méthanisation pour le traitement de matières fermentescibles diverses avec traitement du biogaz et injection du biométhane dans le réseau de transport de GrDF.

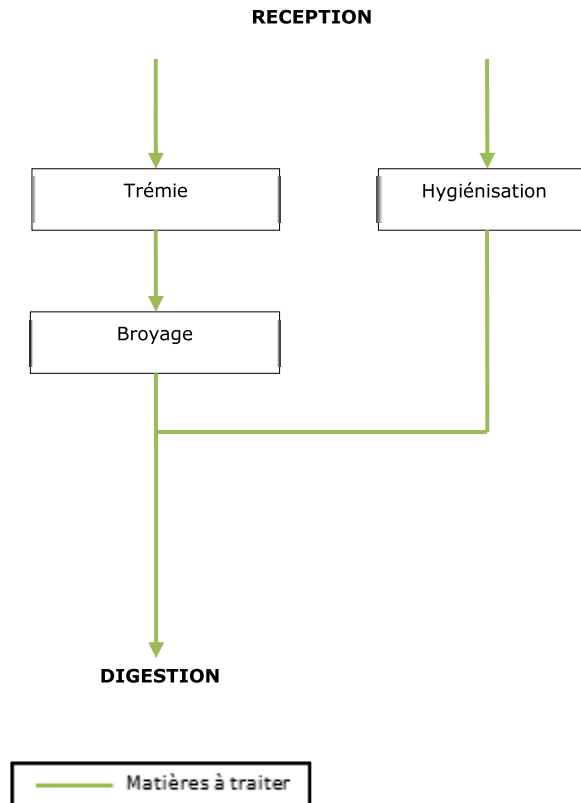
Les étapes de prétraitement des matières avant digestion sont schématisées ci-dessous :

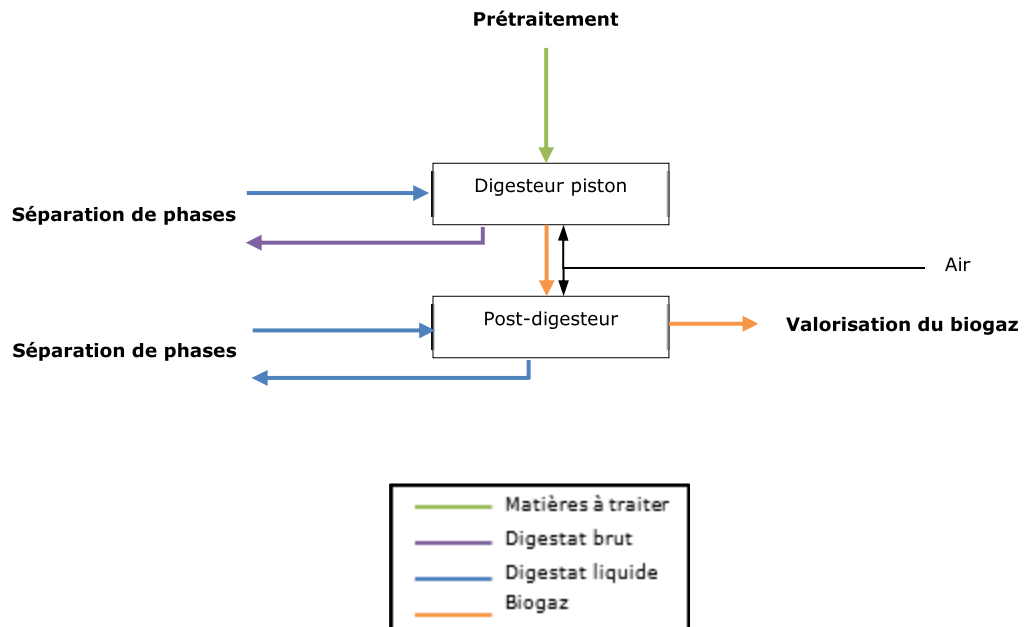
Les étapes de la digestion anaérobie sont schématisées ci-dessous :

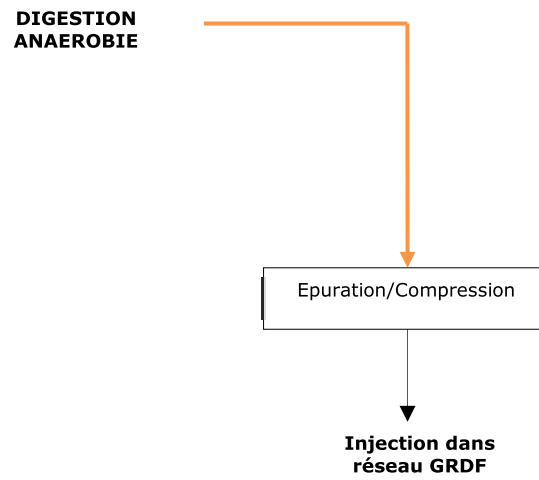
Les étapes du traitement du biogaz sont schématisées ci-dessous :

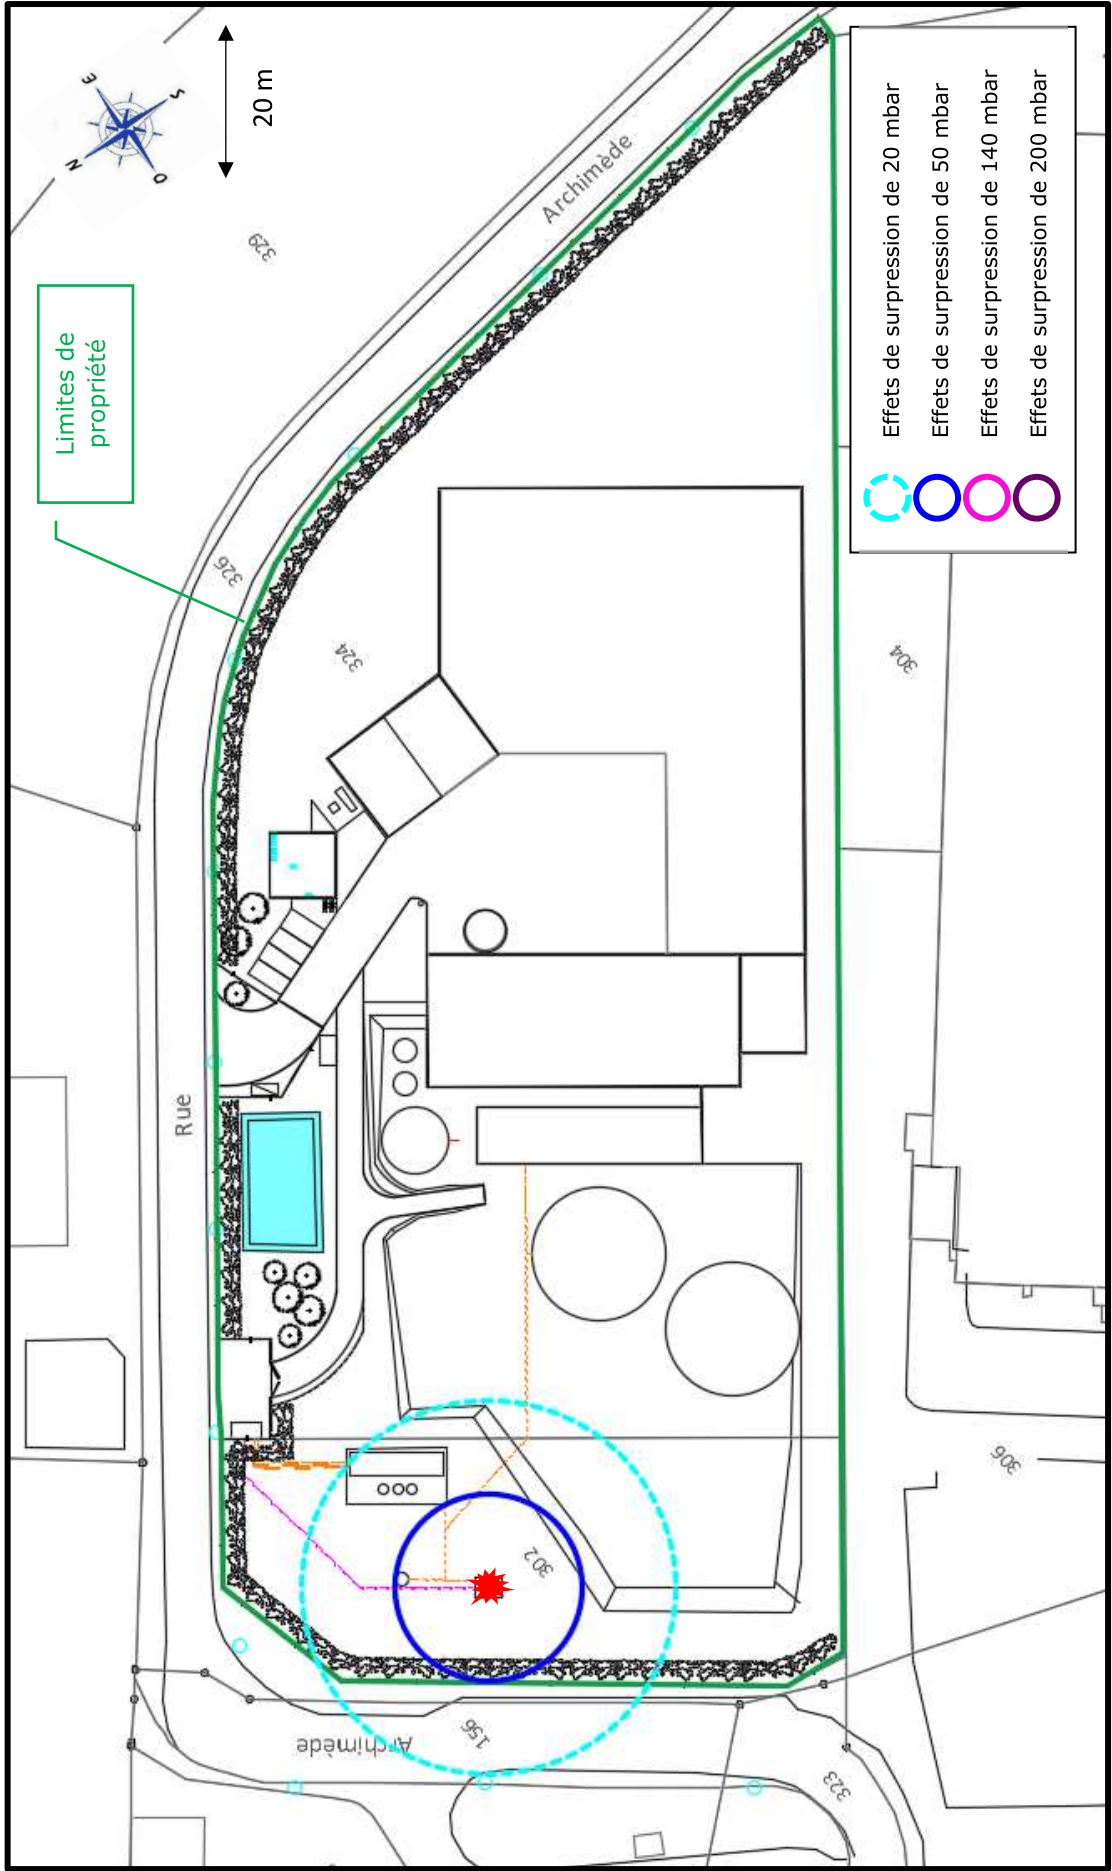
**Figure 7 : Explosion du conteneur chaudière – Fonctionnement au gaz naturel – Effets de surpression**

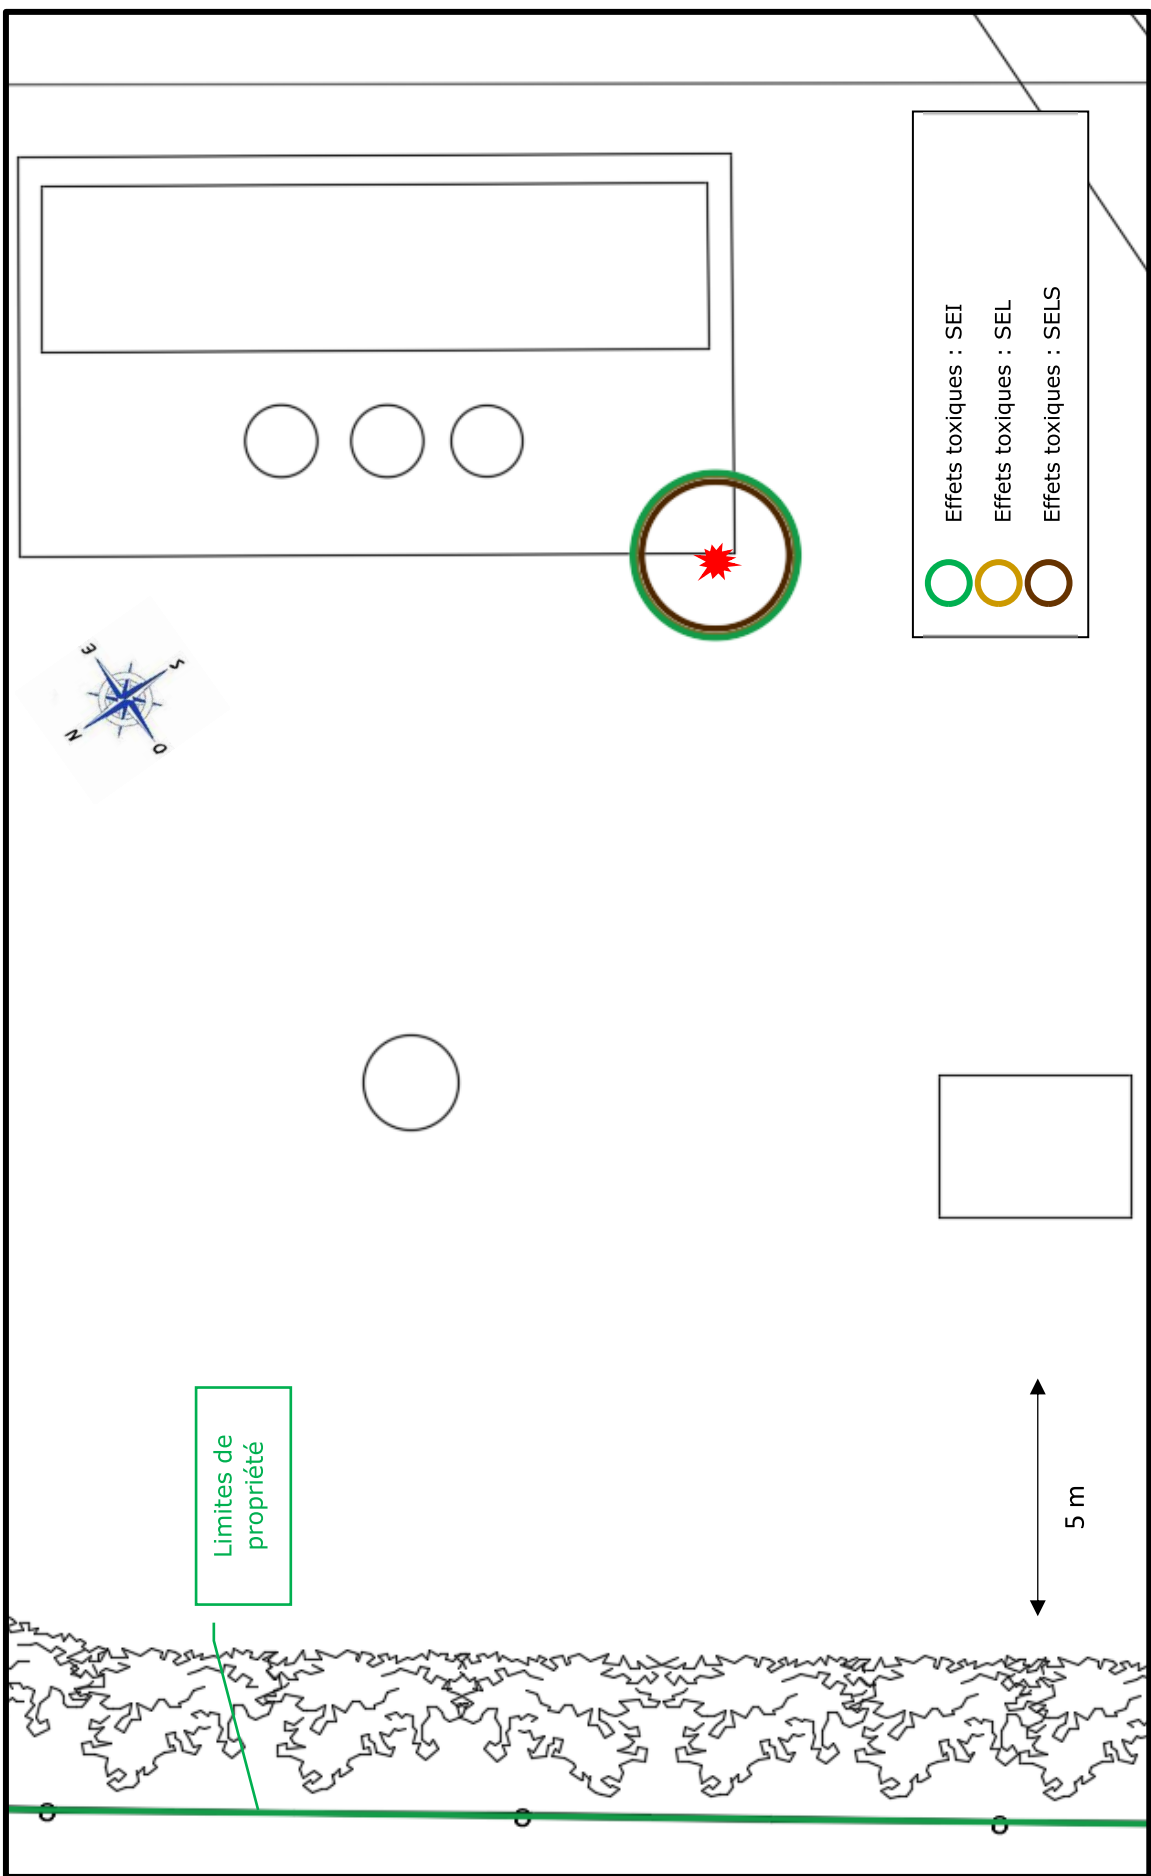
Figure 11 : Fuite non enflammée sur le réseau biogaz – Effets toxiques
