Etude de stabilité  
géotechnique relative à la  
création d'un casier amiante  
au lieu-dit de Pongautron  
à Gournay (36)

Rapport technique  
Version 1 • Avril 2020

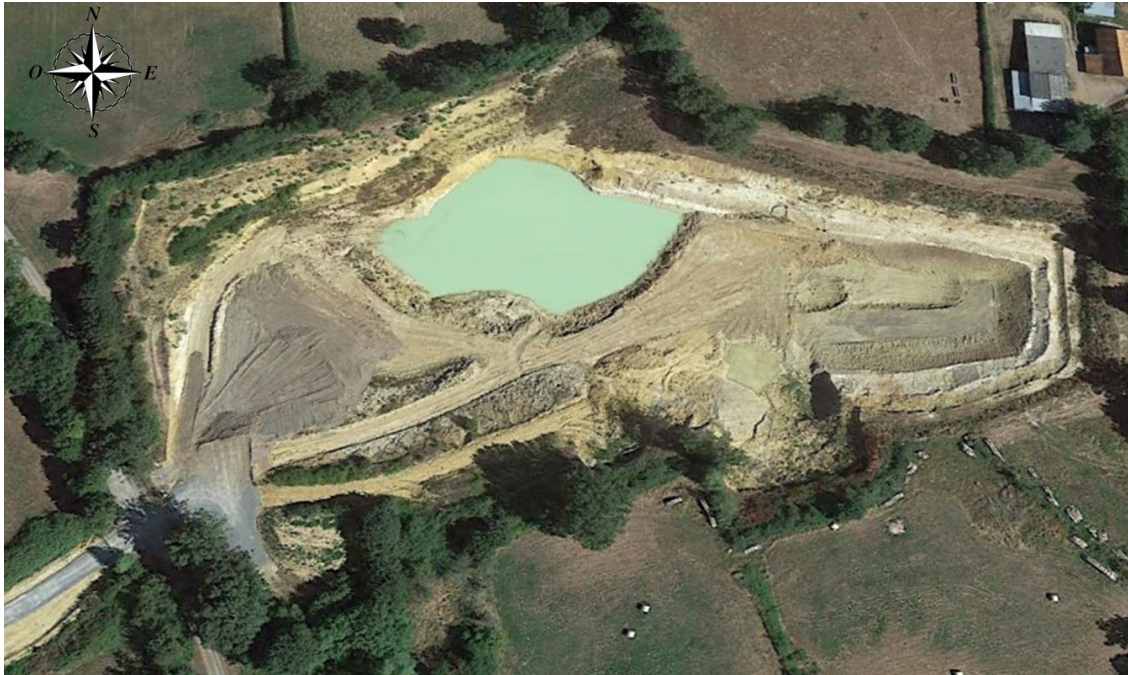
*Figure 2. Photo aérienne du site en 2018 (source = Google Earth).*

La vue aérienne suivante ainsi que les photographies de la Figure 3 montrent l'état du site en 2018 et 2019.

La zone basse située au Centre Nord de la dépression donne régulièrement lieu à de la rétention d'eau (visible sur la Figure 2 et la Figure 3-1) compte tenu de la faible perméabilité des terrains.

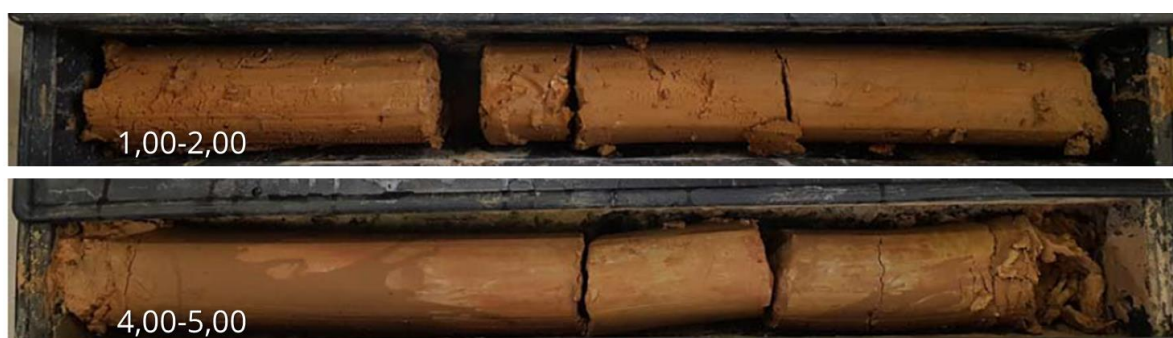
Figure 4. Vues des carottes de matériaux argileux prélevés lors du sondage.

D'après les descriptions de l'opérateur de sondage, tous les sols rencontrés correspondent à des argiles plastiques à grain pisolithe. Il est vraisemblable que ces matériaux appartiennent à la frange altérée des argiles liasiques.
