## Inspection caméra Forage d'eau industriel

Société d'Exploitation de Traitement des Surfaces (SETS)

Chabris (36) - Z.I Les Vigneaux

Dossier n°23059

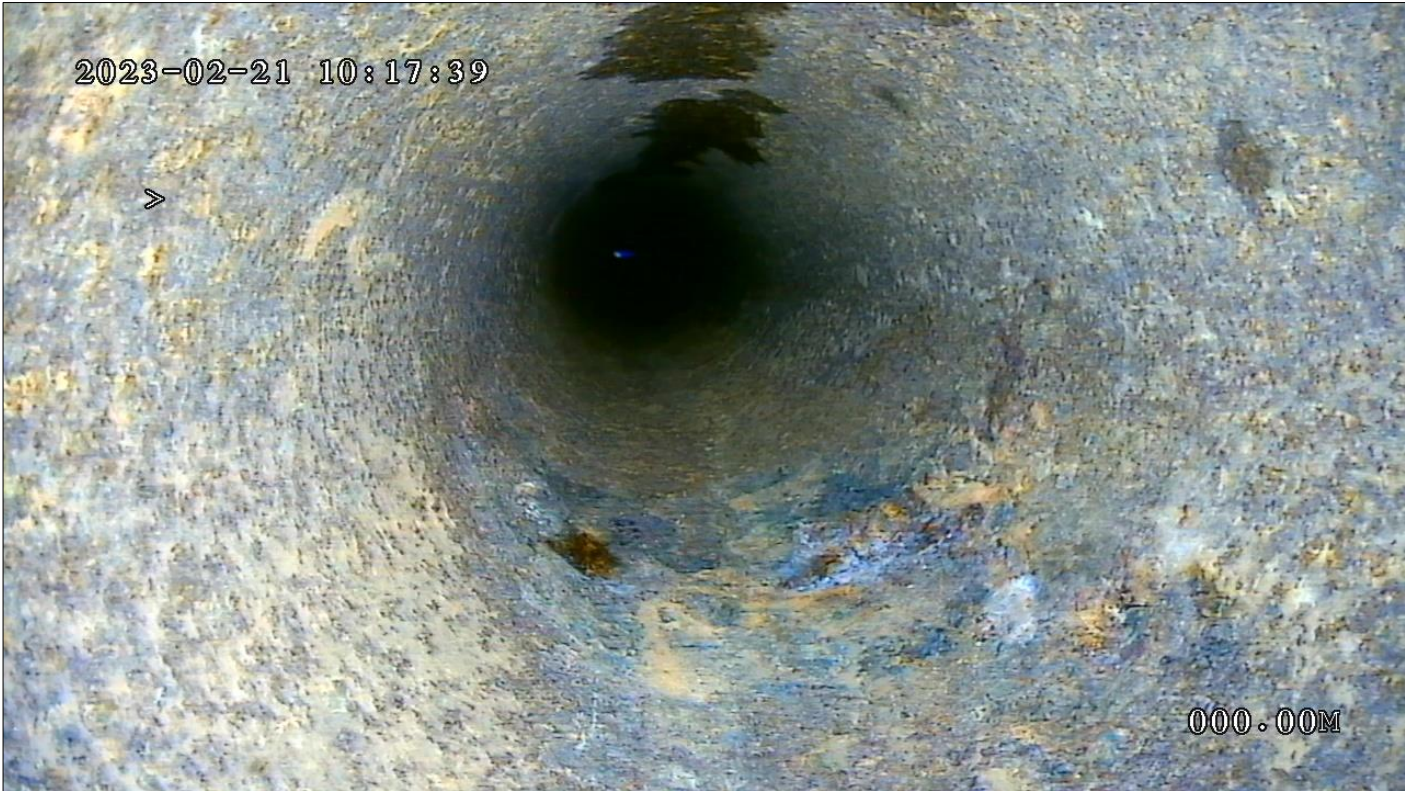
<p><u>Distance :</u> <b>0 ml</b></p>	<p><u>Photo : 1</u></p>

<p><u>Observation :</u></p> <ul style="list-style-type: none"> <li>✓ Départ de l'inspection vidéo</li> </ul>		
<p><u>Distance :</u> <b>0,00 ml</b></p>	<p><u>Photo : 2</u></p>

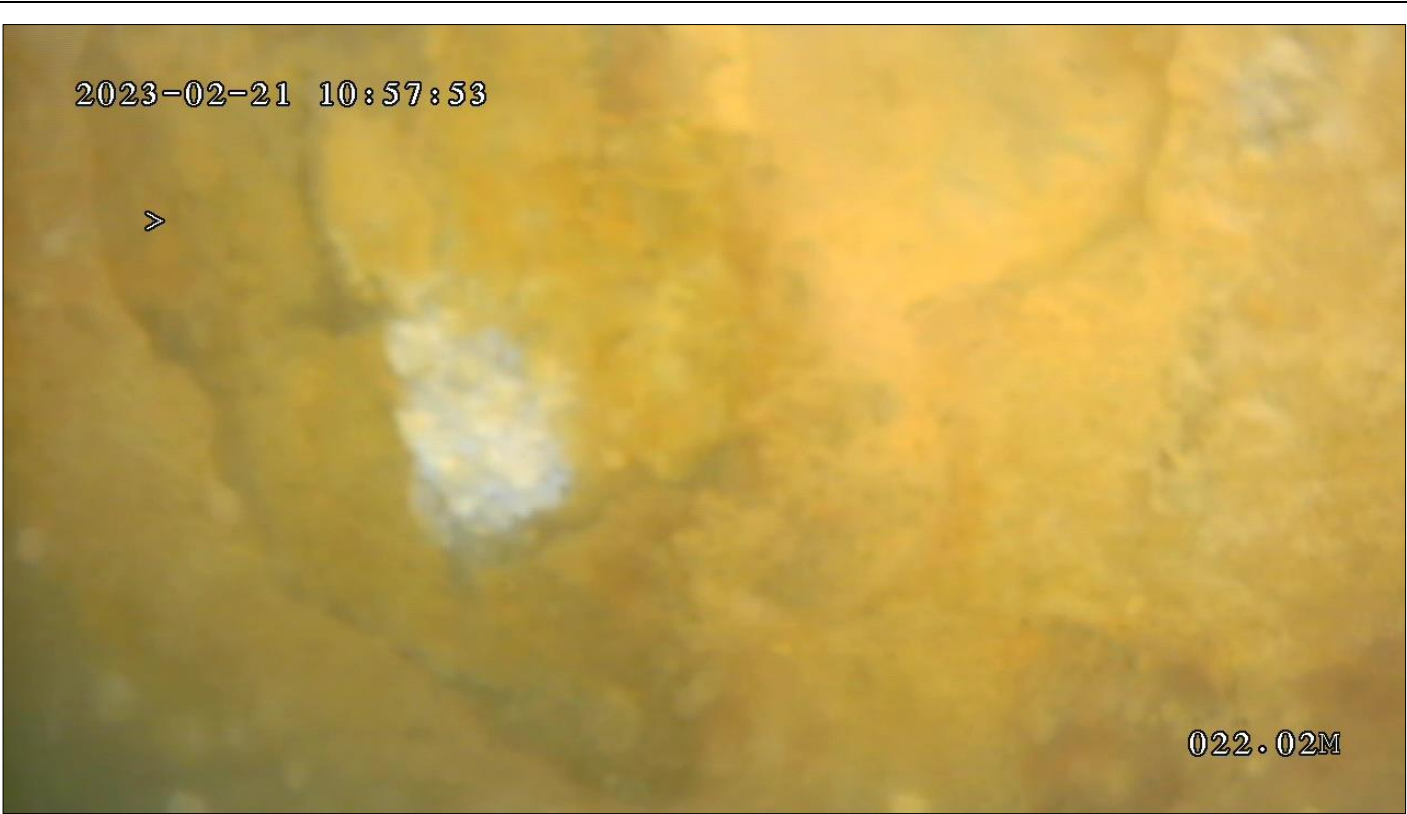
<p>022.02M</p>

<u>Observations :</u> <ul style="list-style-type: none"><li>✓ Eau moins trouble, mais toujours beaucoup de matières en suspension</li><li>✓ Présence importante de dépôts sur le tubage</li><li>✓ Joint entre le tube acier plein Ø 265 mm int et le tube crépiné Ø 265 mm int vers 28,79 ml, mais très peu visible, à cause des dépôts</li><li>✓ Crépines de type nervures repoussées</li><li>✓ Crépines colmatées</li></ul>

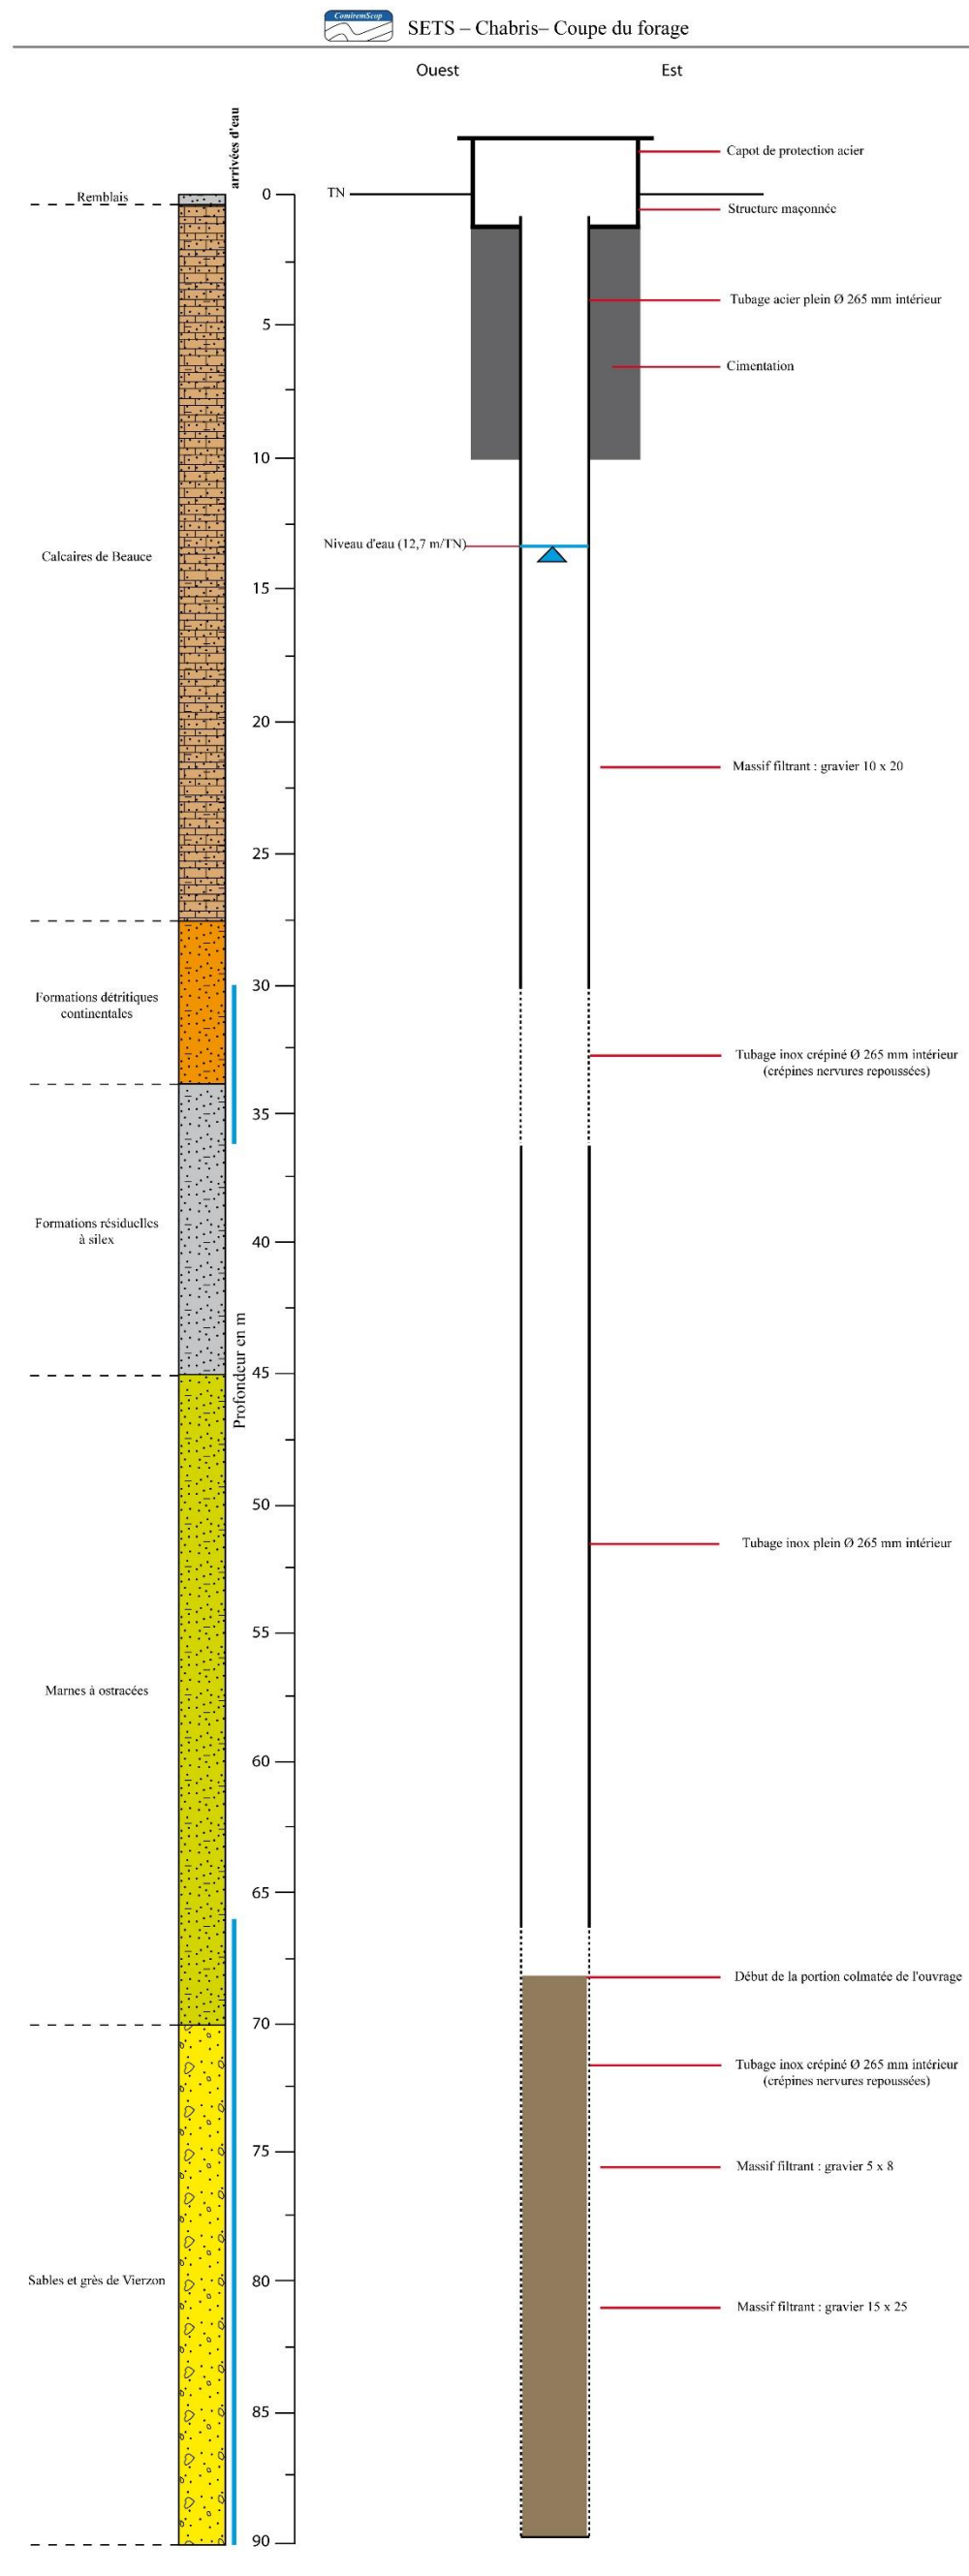
Figure 9 : Coupe technique n°1 de l'ouvrage

Les résultats des investigations sur le forage permettent de reconstituer en partie la coupe technique de l'ouvrage.
