## PARC EOLIEN LE GRAND CHEMIN

# Dossier de demande d'autorisation environnementale

Pièce 5B : Étude de dangers

**Cette pièce constitue l'étude de dangers des installations du projet de parc éolien.**

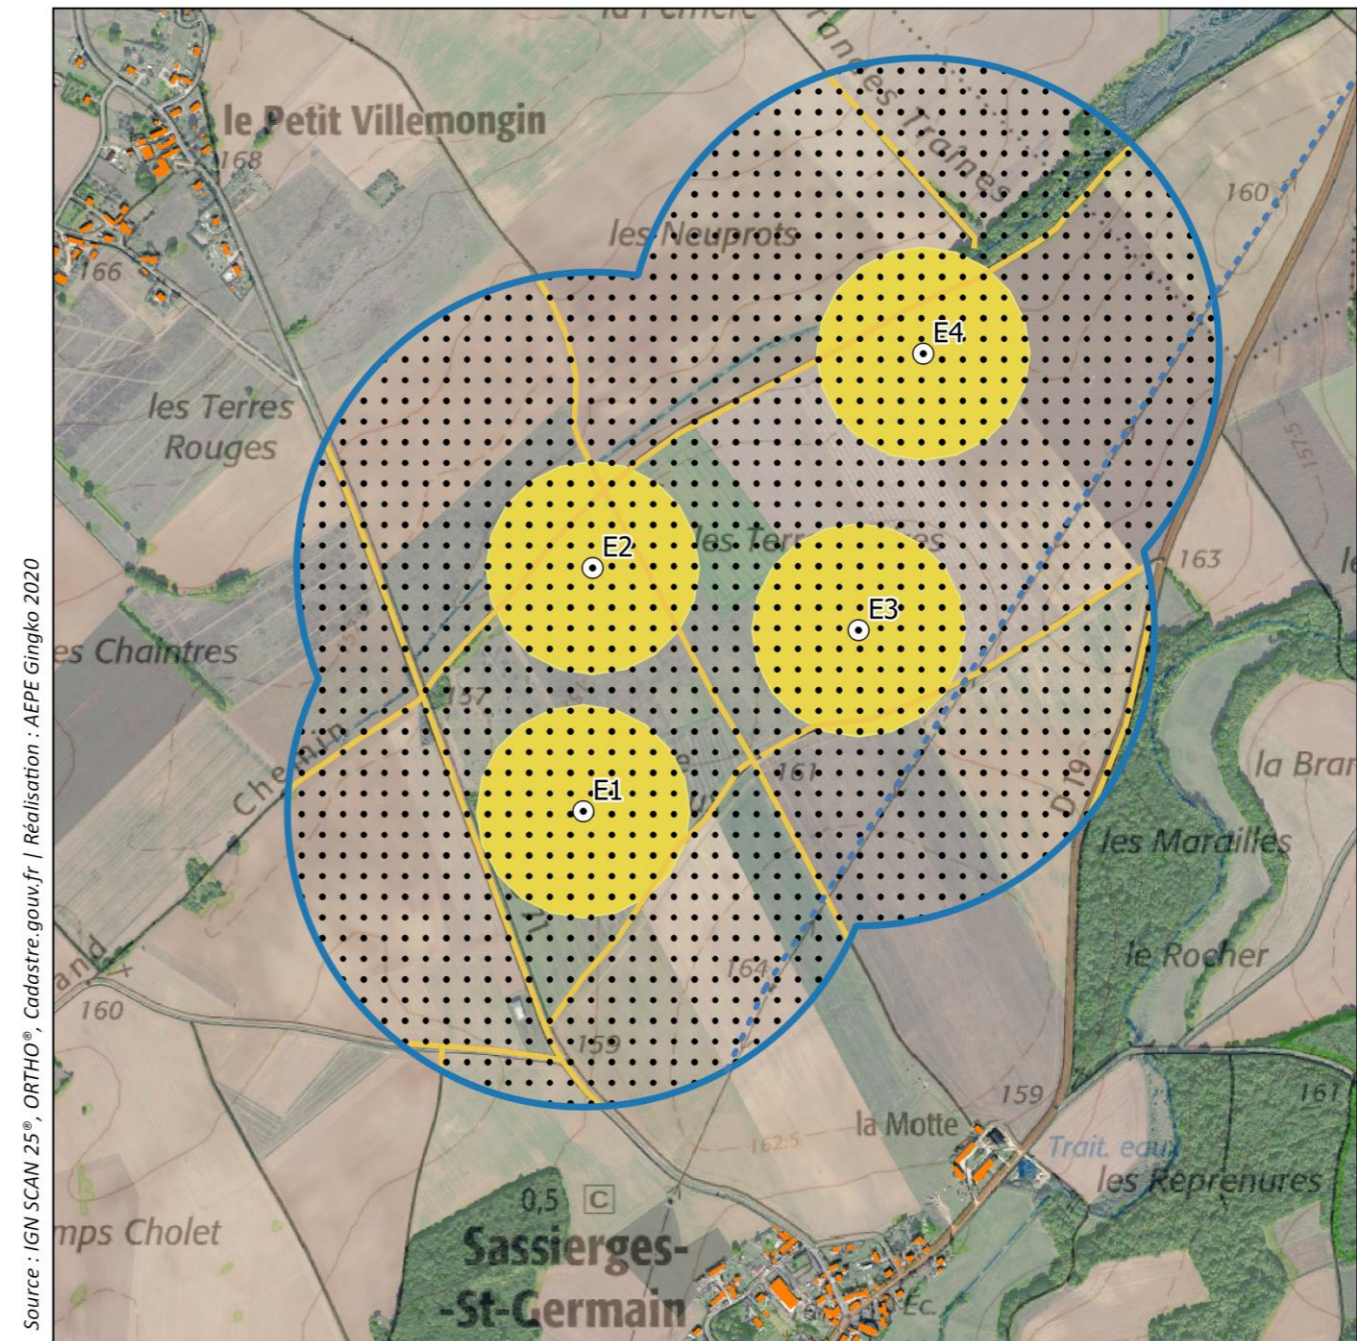
Carte 12 : la zone d'effet du risque d'effondrement de l'éolienne

Comme présenté 3.4 La synthèse des enjeux, page 17, en application du guide technique de l'étude de dangers de Mai 2012, les voies de circulation non structurantes (routes < à 2000 véh./j et chemins agricoles) correspondent à des « terrains aménagés mais peu fréquentés » : 1 personne pour 10 ha, ainsi la RD 19 et la RD 71 font partie de la même catégorie que les chemins agricoles, dans la mesure où ces voies possèdent un trafic inférieur à 2000 véh./jour. Ces voies sont représentées en jaune sur la carte ci-après.

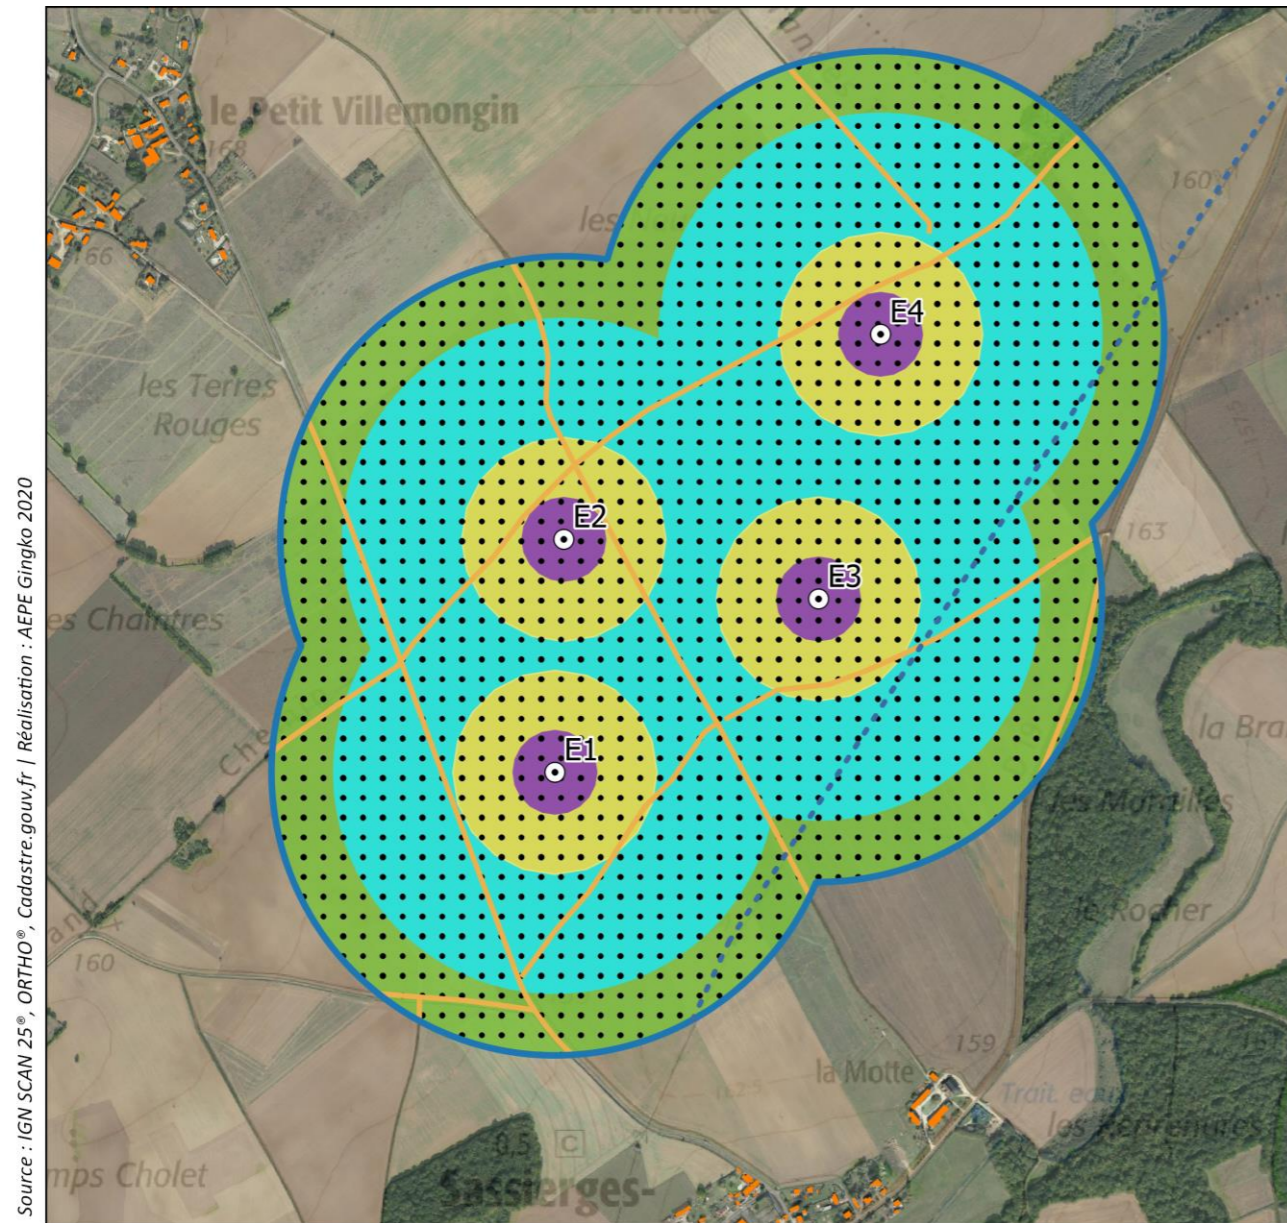
Carte 21 : les zones d'effets des différents risques étudiés pour l'éolienne E4

- ⊙ Eoliennes du projet
- ▭ Périmètre d'étude de dangers
- ▭ Zone d'effet du risque de chute d'élément de l'éolienne et du risque de chute de glace
- ▭ Zone d'effet du risque effondrement éolienne
- ▭ Zone d'effet du risque de projection de glace
- ▭ Zone d'effet du risque de projection de pale
- ▭ Terrains non bâtis : aménagés mais peu fréquentés (voies non structurantes, chemins agricoles...)
- ▭ Terrains non bâtis : non aménagés et très peu fréquentés (champs, prairie, forêt, friches, marais)
- ▭ Habitations et bâtiments durs ( d'après cadastre.gouv)
- Ligne électrique HT

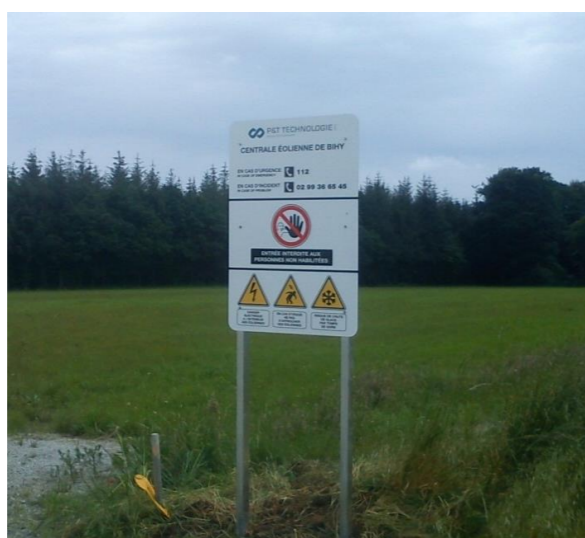
Figure 11 : un exemple de panneau de prévention des risques sur un parc éolien

**Les mesures de maîtrise de risque mises en œuvre permettront de limiter les risques d'accidents liés au phénomène de chute de glace. Rappelons que ce risque est jugé acceptable au regard de l'étude détaillée menée pour les installations du projet.**
