PARTIE 4 - PIECE 2 - ETUDE D'IMPACT SUR L'ENVIRONNEMENT ET LA SANTE

SECTION IV - LE PAYSAGE ET LE PATRIMOINE

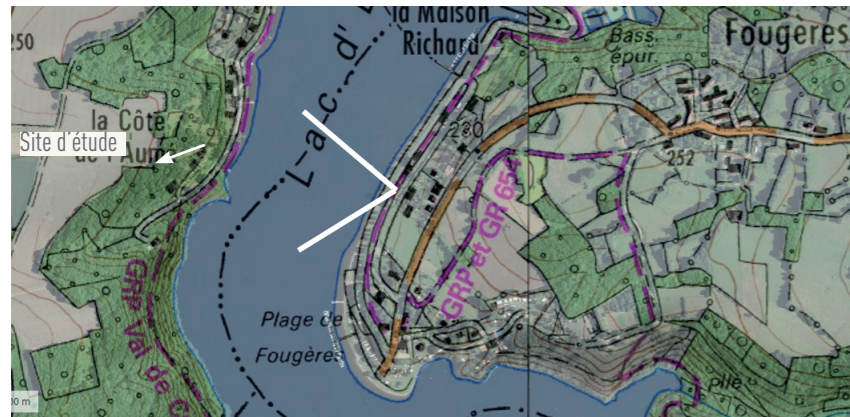
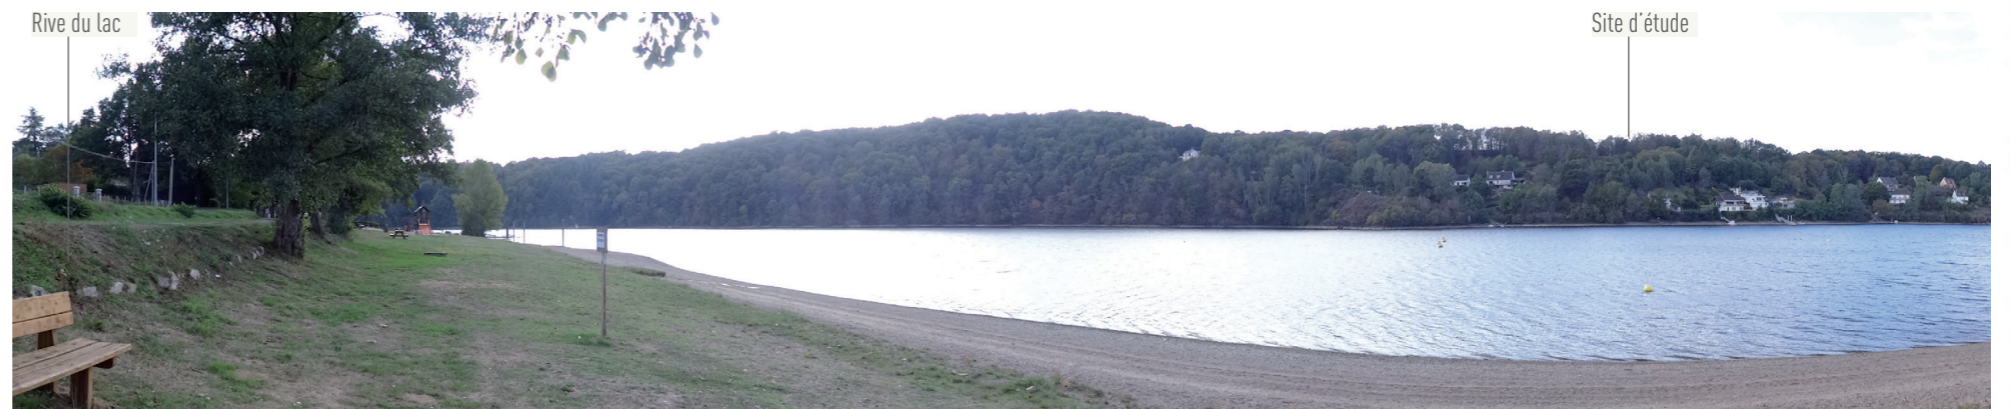
Site inscrit (Indre) : Rive du Lac de Chambon (3)

La recherche de points de vue sensibles s'est concentrée sur la rive gauche du lac qui pourrait permettre de voir à la fois le site et le projet. La partie Est du site inscrit se qualifie par un paysage de bocage avec peu de vues lointaines. On constate également des versants boisés ainsi que deux accès routiers à la rive : côté Fougères et côté Bonnu. Ce point de vue a été choisi pour le dégagement visuel (la rive opposée est éloignée) et la proximité d'une plage. Aucun point de vue avec une vue lointaine en direction du site n'a été identifié en rebord du relief. Le photomontage permettra d'apprécier le rapport d'échelle entre ce lac encaissé et les machines.

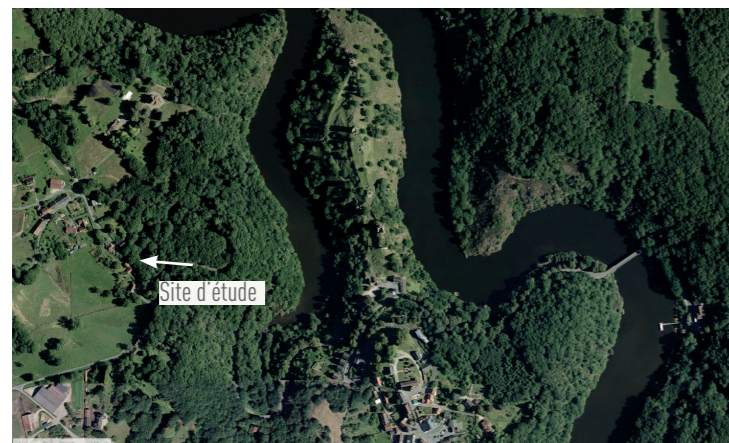
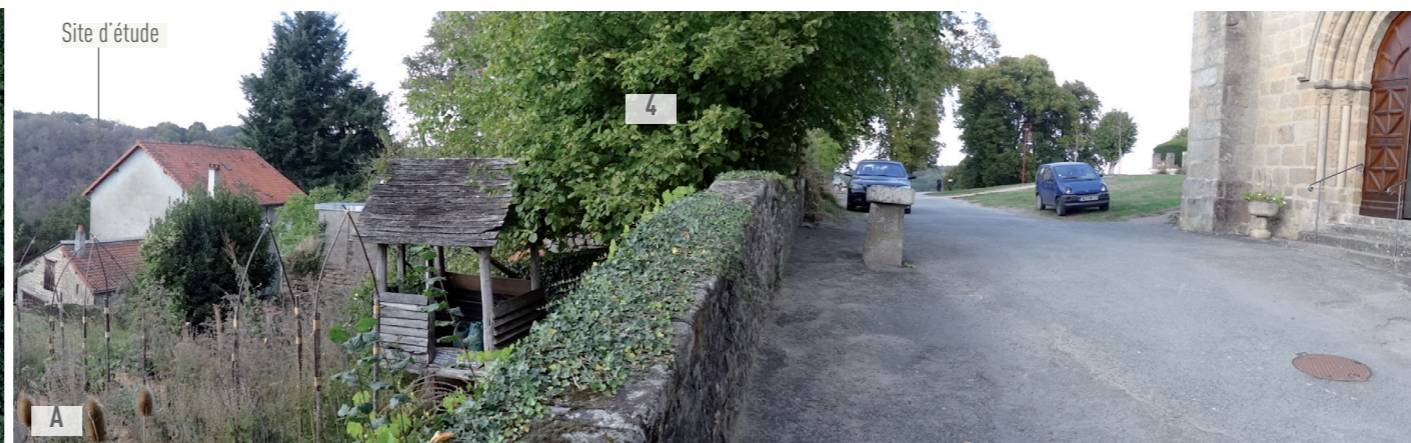
Site classé (Creuse) : La vallée de la Creuse et de la Sédelle (4)

Le périmètre du site classé concerne les versants des deux rivières orientés vers l'est. La morphologie ainsi que les structures végétales limitent les vues lointaines. Le bourg de Crozant installé en rebord de plateau autorise des vues vers la vallée et son environnement. Deux points de vue ont été sélectionnés pour analyser la visibilité potentielle du projet et le rapport d'échelle entre les machines et le paysage perçu.

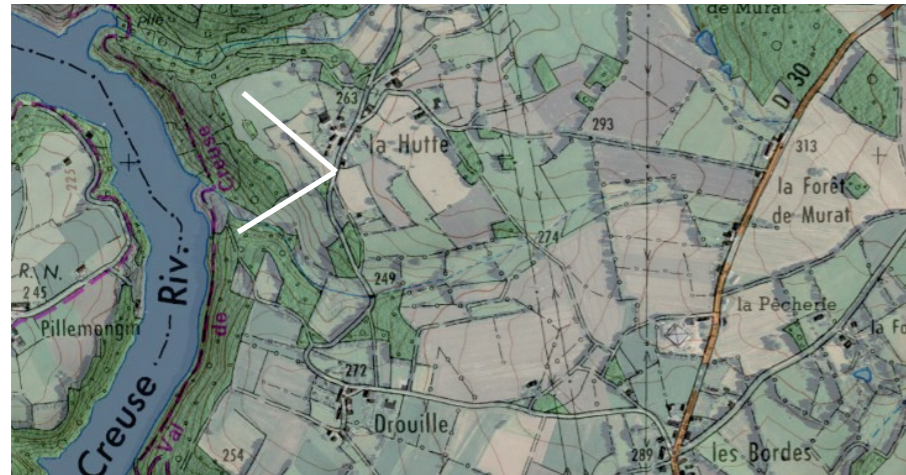
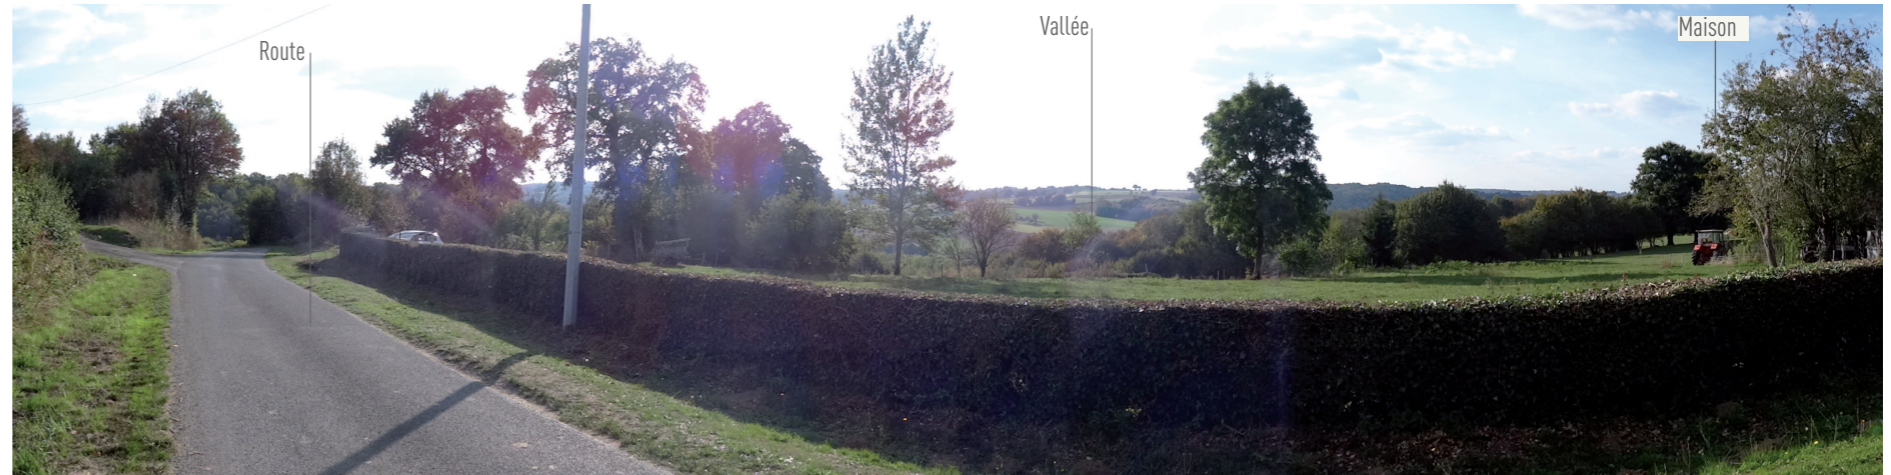
Site classé (Indre) : Gorges de la Creuse (5)

Ce site classé s'étend en rive droite de la Creuse depuis Crozant jusqu'à la plage de Fougère (Lac de Chambon). Il couvre les versants boisés de la rivière ainsi que le plateau bocager adjacent. Une ouverture visuelle en direction du site d'étude a été détectée à la sortie du hameau La Hutte, qui surplombe la Creuse. Le photomontage permettra d'apprécier le rapport d'échelle entre la structure paysagère du site protégé et les machines.

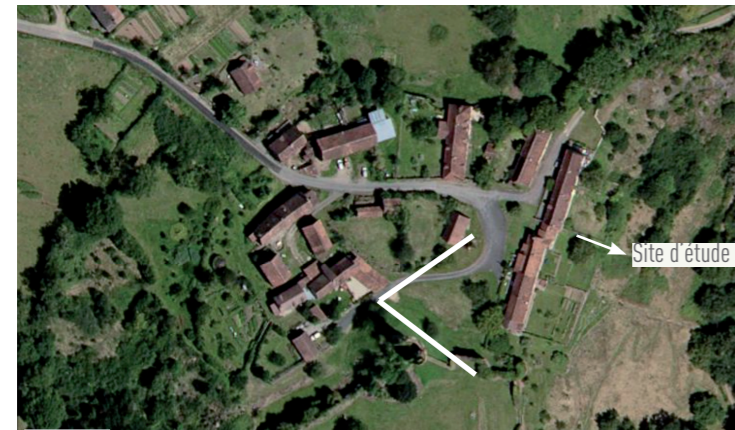
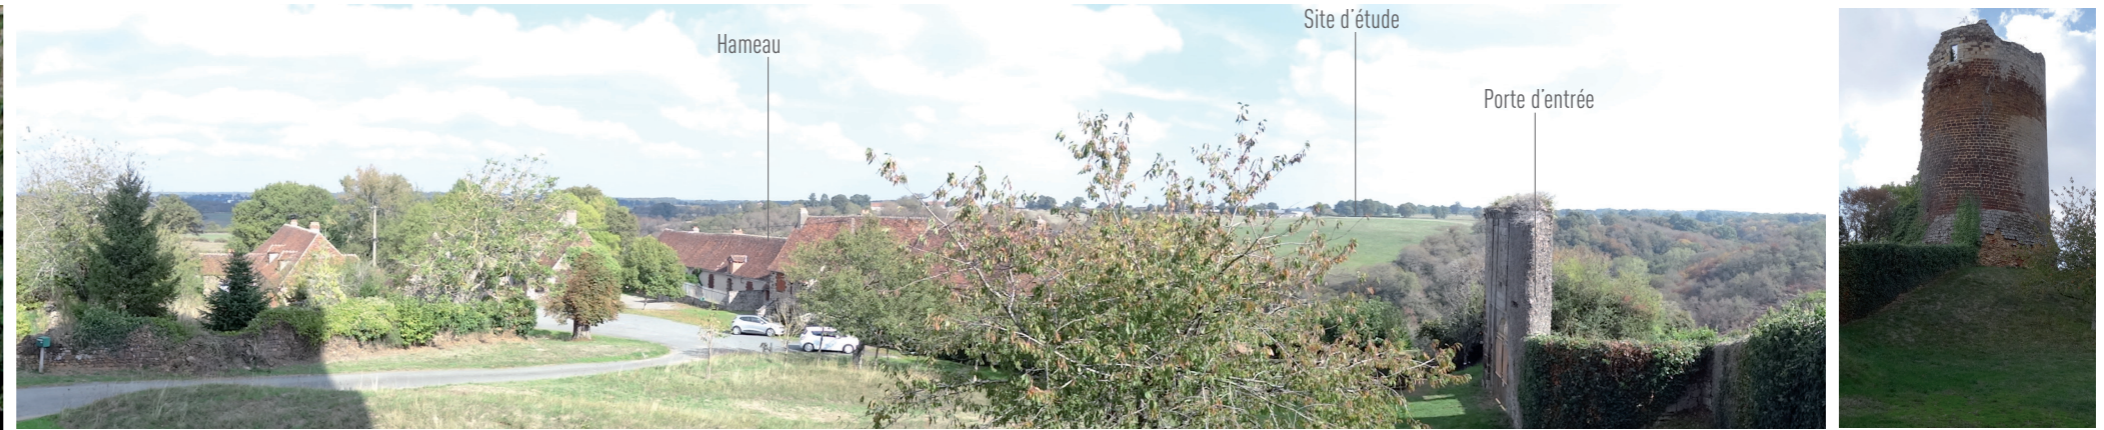
Sites classés (Indre) : Chaillac, butte, hameau et château de la Brosse

Le large périmètre du site classé protège le hameau, la ruine du château et la vallée embrassant le hameau, ainsi que les plateaux bocagers visibles depuis le sommet. Deux points de vue ont été sélectionnés pour analyser l'impact du projet sur ce site : au pied de la tour qui n'est accessible que par une prairie. Aucun chemin de rond n'existe autour des ruines qui sont fermées au public (propriété privée) et un point de vue depuis la route d'accès au site. Le front bâti du hameau encercle le parvis du château ce qui bloque toute vue lointaine en direction du projet depuis le centre du hameau.

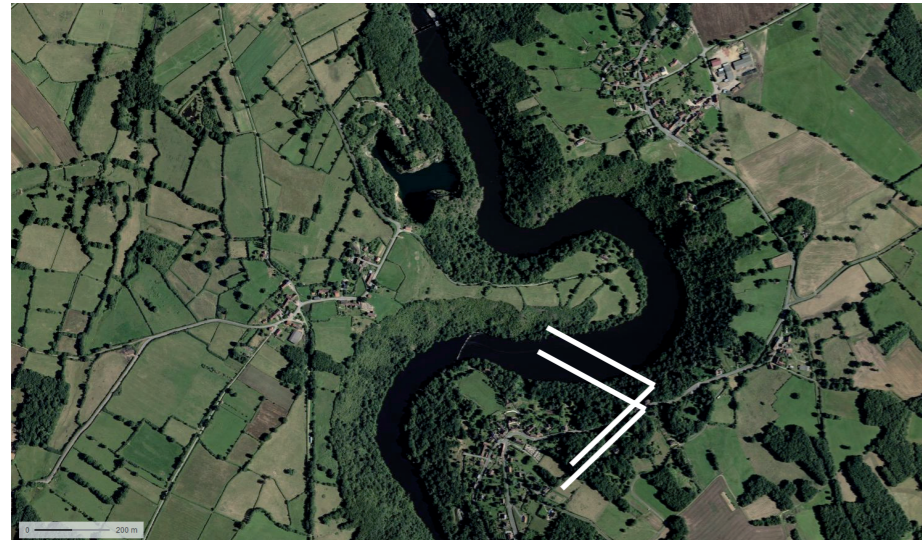
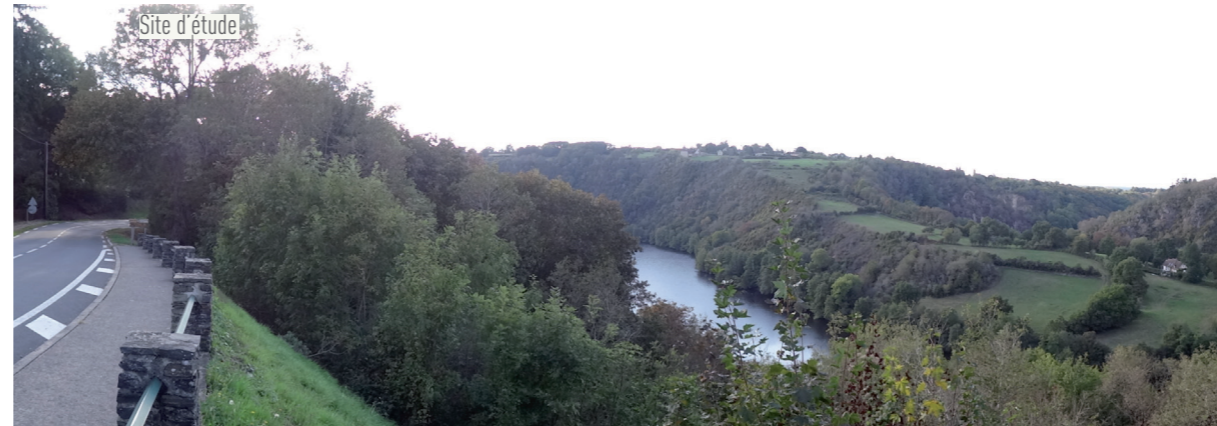
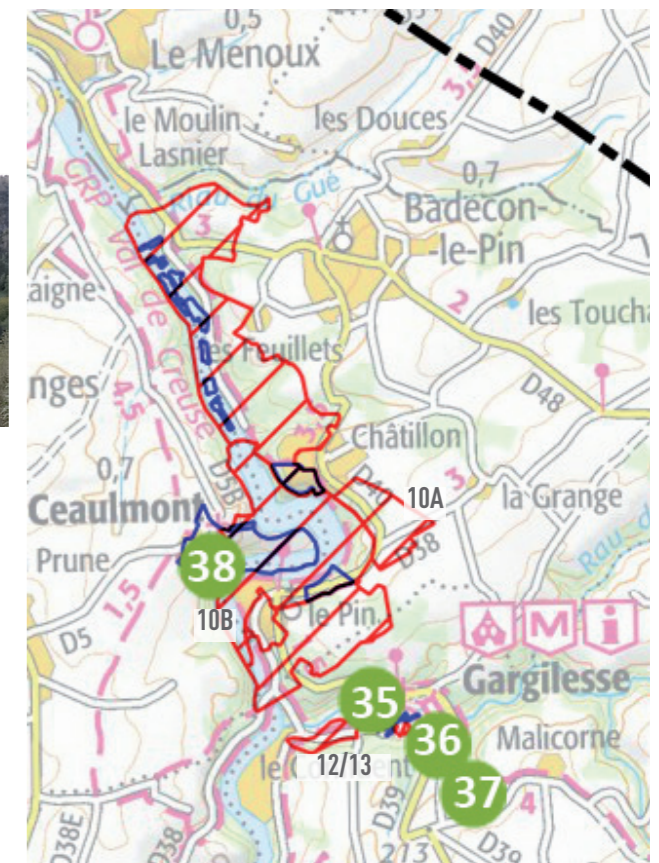
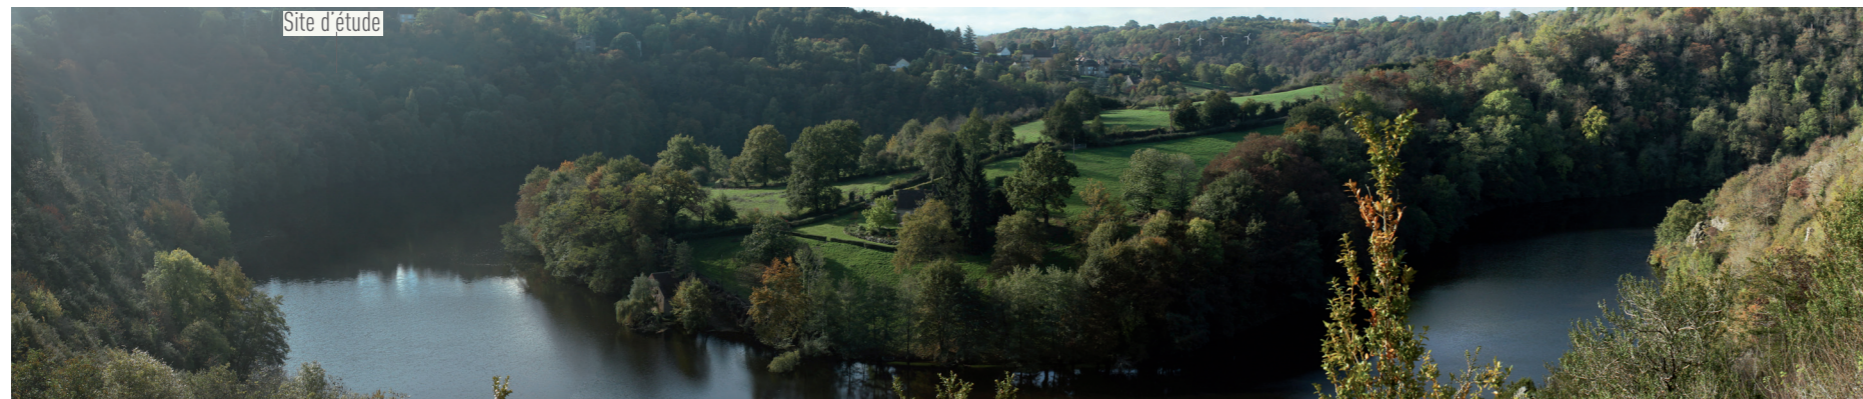
Site classé (Indre) : Gorges de la Creuse (Badecon-le-Pin) (10A)

Le site classé «Gorges de la Creuse» (10A) concerne toute la rive droite de la rivière, ses versants boisés et le plateau bocager adjacent. Le périmètre de ce site complète le site «Ensemble formé par la boucle du pin»(10B), qui lui, se trouve essentiellement en rive gauche et inclut le périmètre proche de la boucle de la rivière. Un belvédère a été aménagé pour bénéficier de ce beau panorama depuis la route. Un deuxième point de vue sur le chemin de randonnée est proposé pour échapper au relief peu favorable pour la perception du projet.

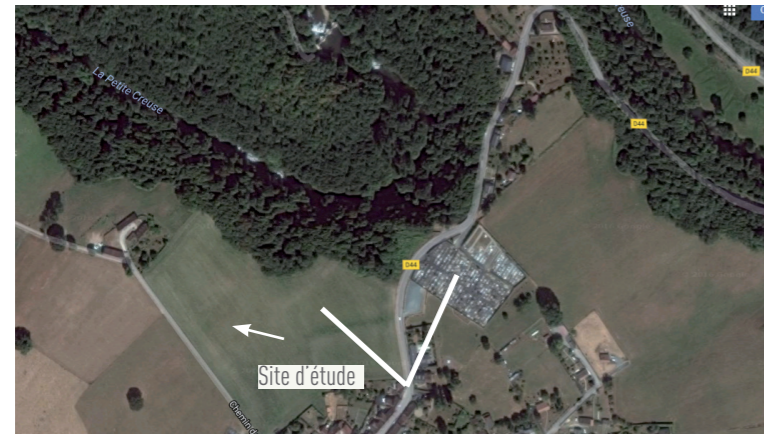
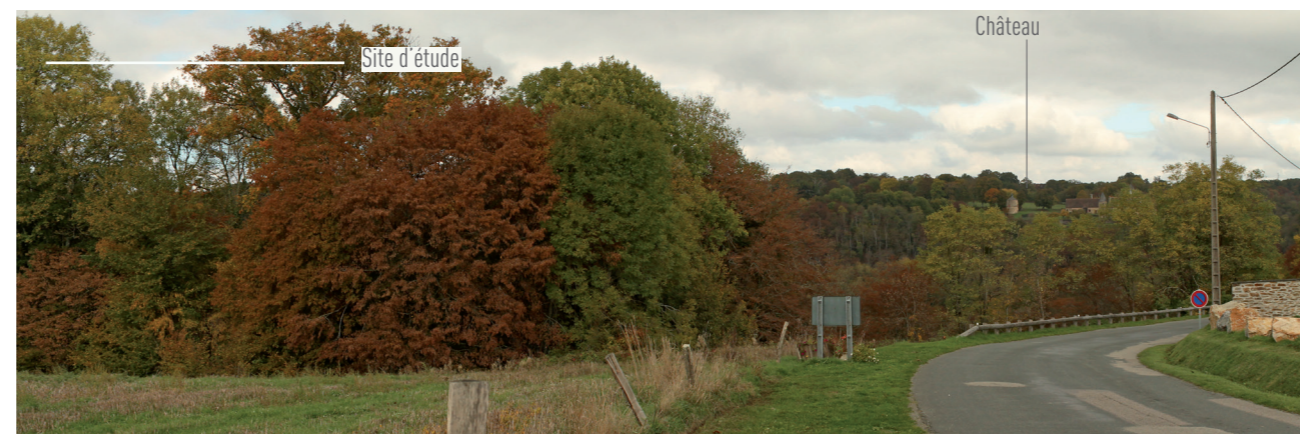
Site inscrit (Creuse) : La vallée des deux Creuse à Fresselines (11)

Le périmètre du site inscrit couvre essentiellement les versants et le fond des deux vallées. Un point de vue en frange urbaine de Fresselines a été identifié qui pourrait permettre une covisibilité entre le château de Puy Guillon et le projet.
